九十五年度鯉魚潭水庫安全檢查報告

主辦機關：經濟部水利署中區水資源局

執行單位：中興工程顧問股份有限公司

中華民國九十六年三月

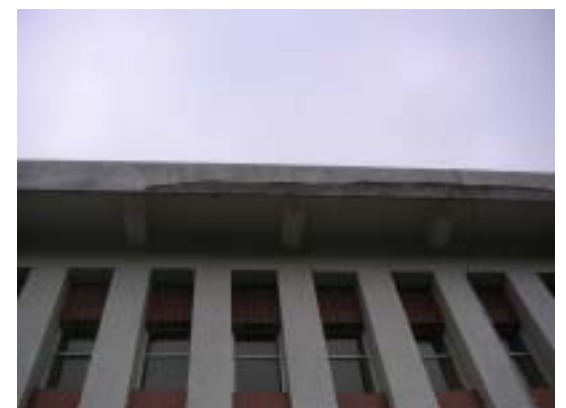
取水工操作房屋頂板外緣
混凝土或砂漿開裂、剝落

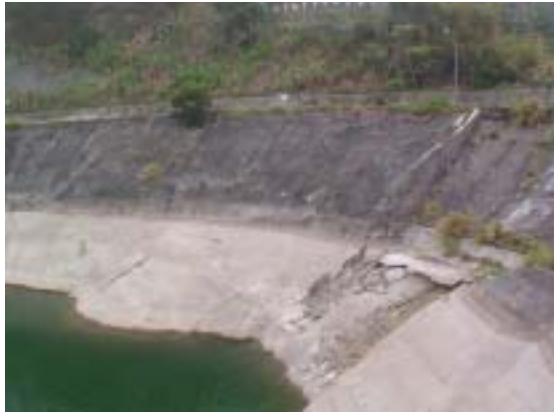
取水工左岸邊坡噴凝土局部開裂

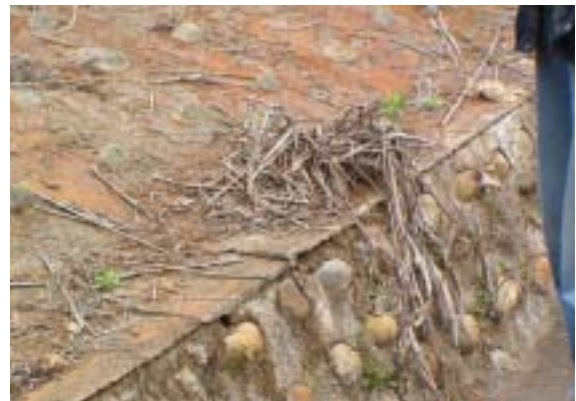
溢洪道兩岸邊坡之小裂隙

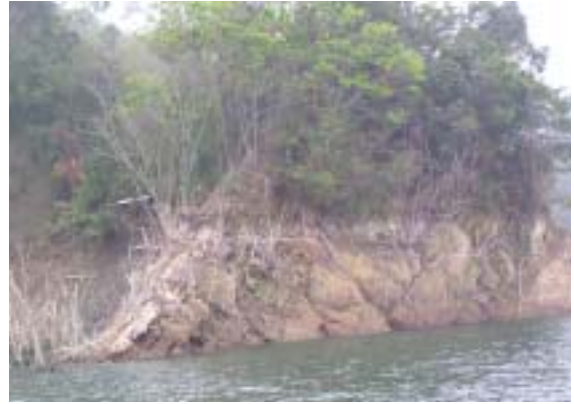
蓄水庫左岸邊坡局部岩石開裂現象

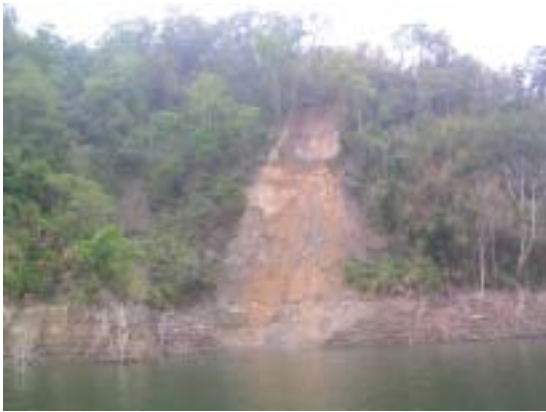
蓄水庫右岸邊坡局部滑動現象

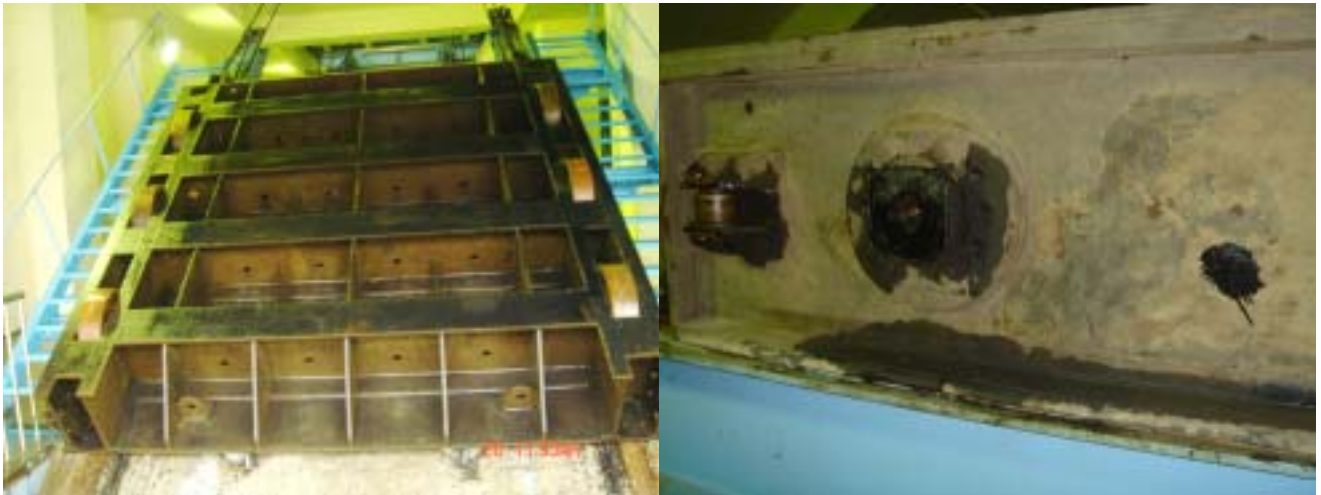
上層阻水閘門局部油漆剝落及老化現象

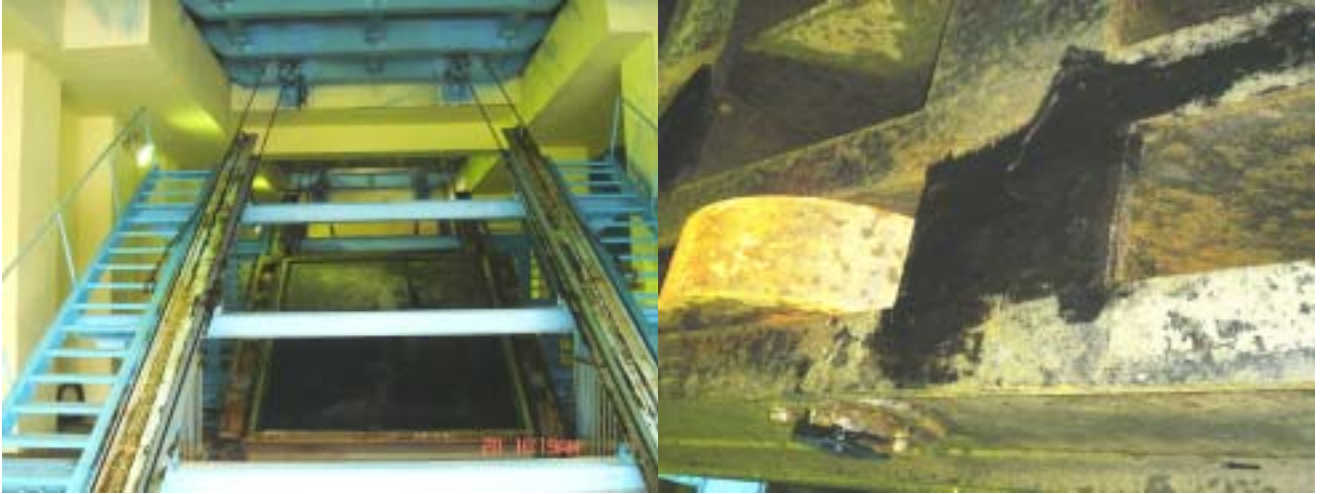
下層阻水閘門局部油漆剝落及老化現象

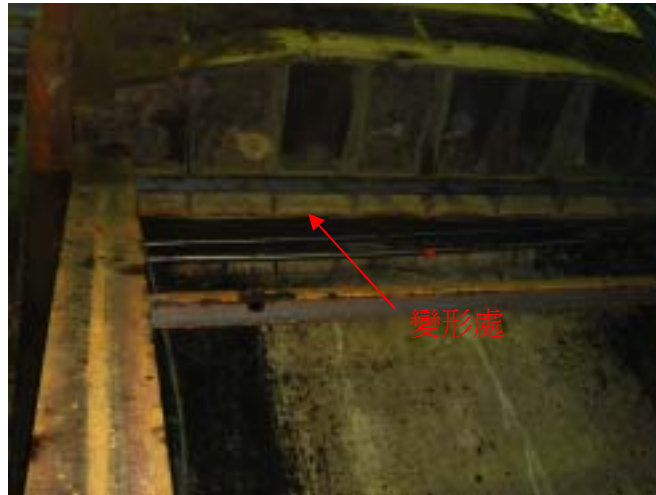
擋水閘門面板底部嚴重扭曲變形

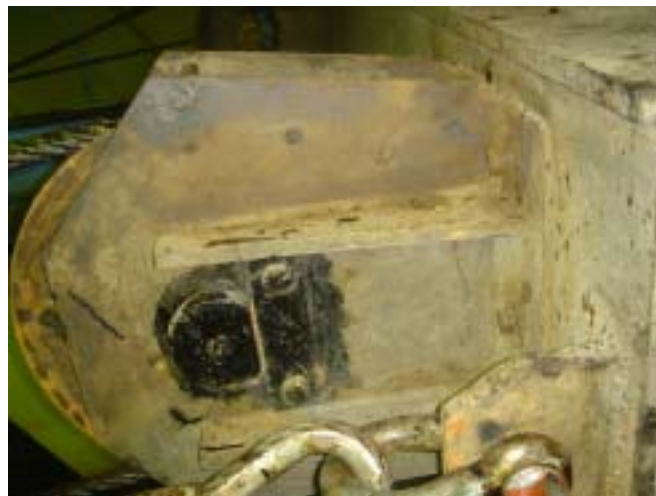
擋水閘門吊耳座與閘門頂橫梁腹板接觸四周未有銲接

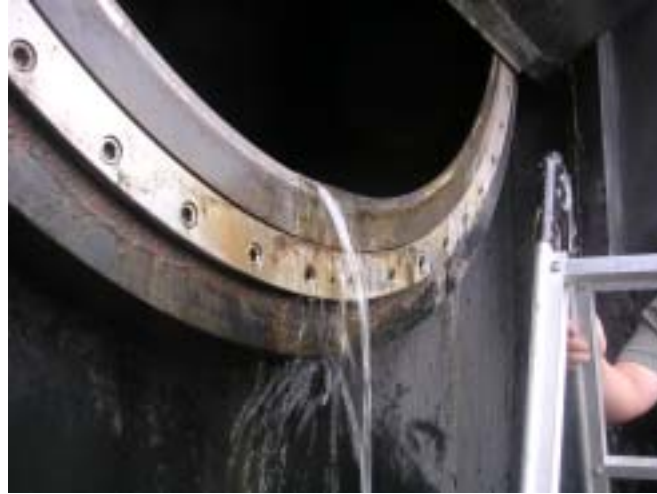
環閘閥漏水情況

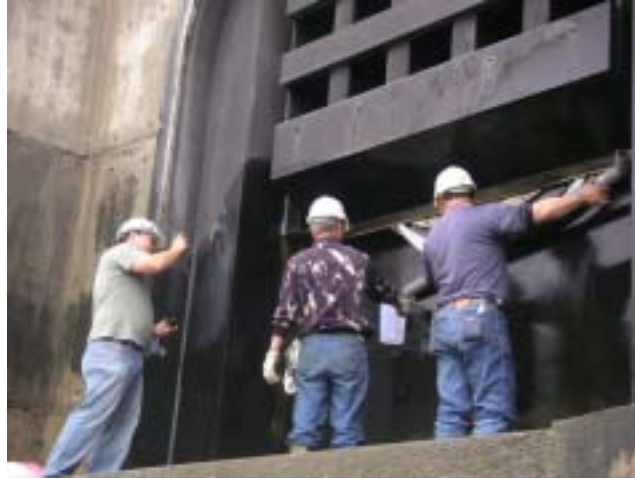
噴流閘門漏水用量杯接水情況

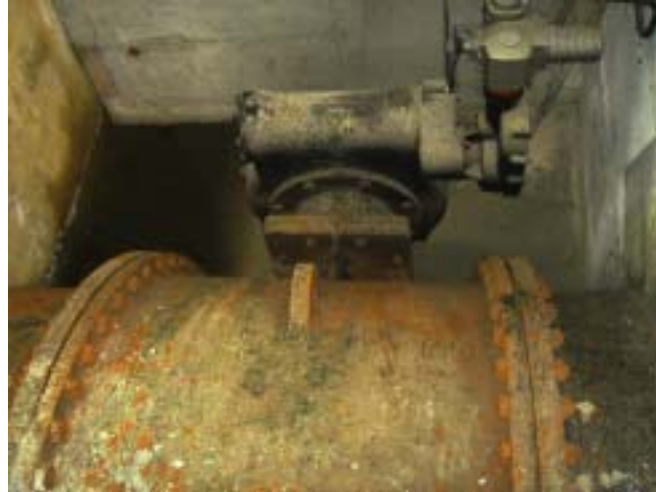
閥體及蜗齒箱表面局部有生鏽現象

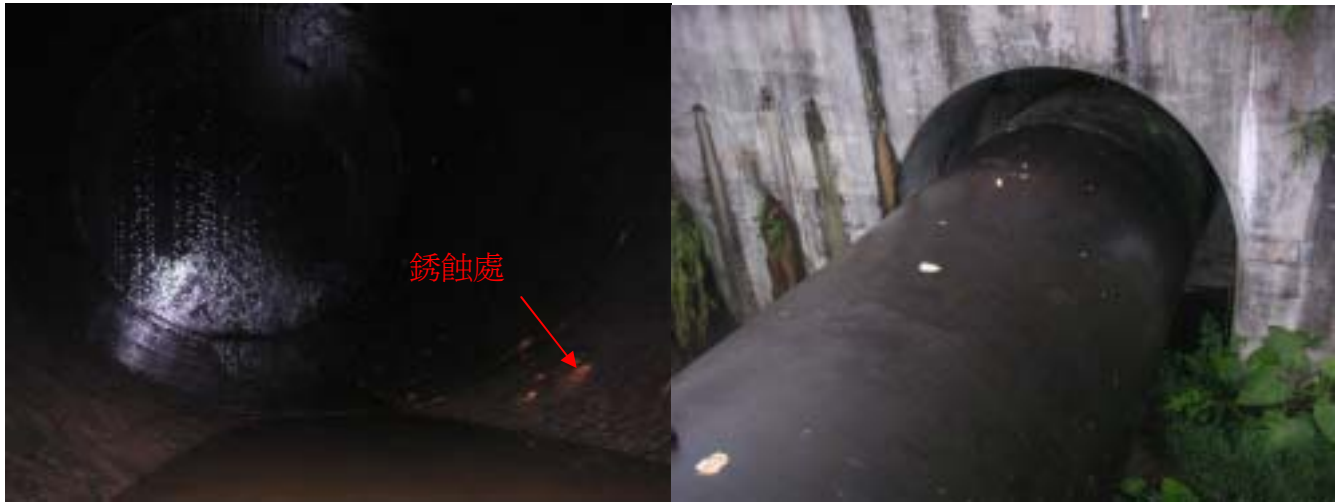
環閘閥與噴流閘門間之鋼管段有局部銹蝕

輸水路鋼管 (曝露段)有局部銹蝕及油漆老化現象

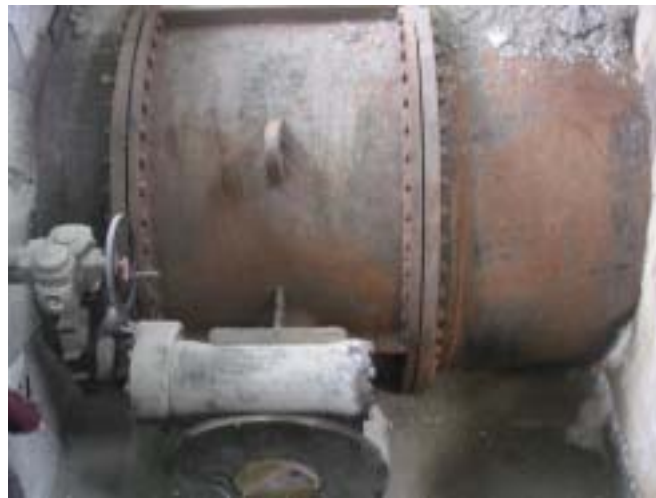
蝶閥連接段鋼管有全面銹蝕現象

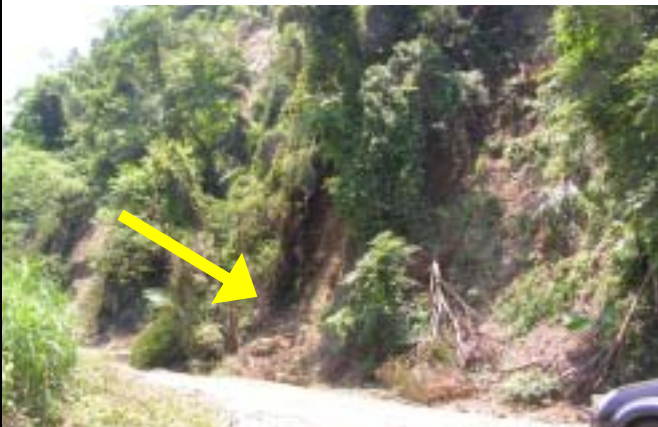
左壩座接近廊道入口處表層土石崩落

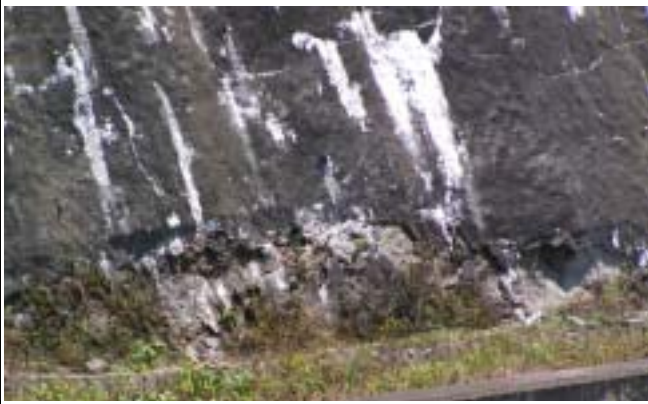
溢洪道左岸邊坡混凝土破損情形

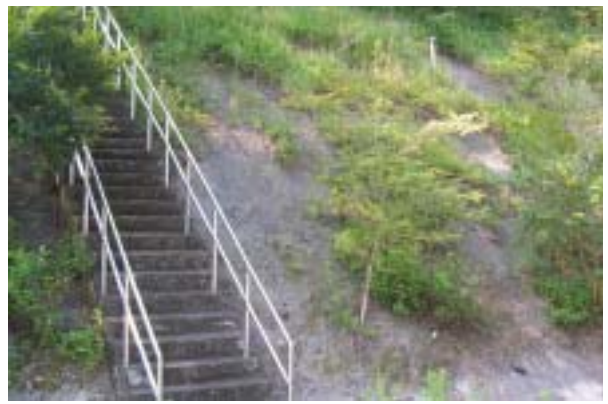
投池右岸邊坡表層沖蝕現象

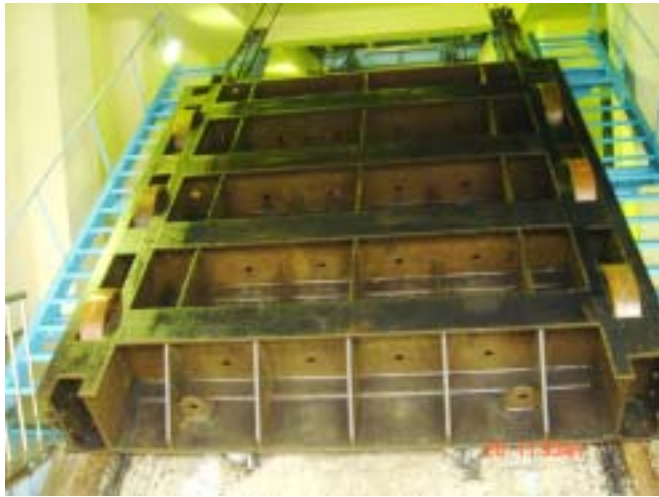
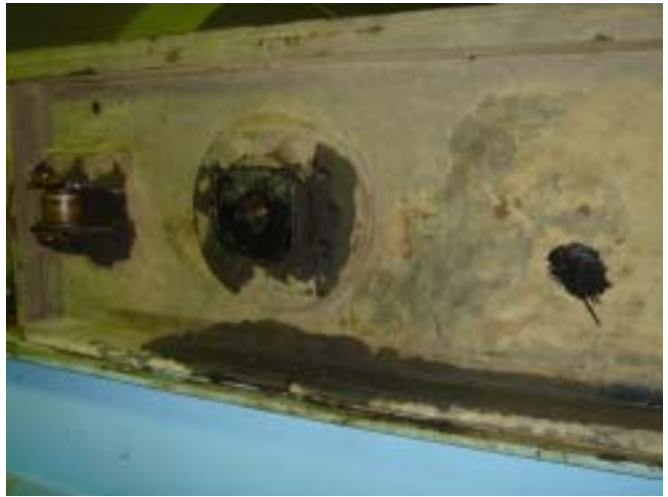
上層阻水閘門油漆普遍有老化現象

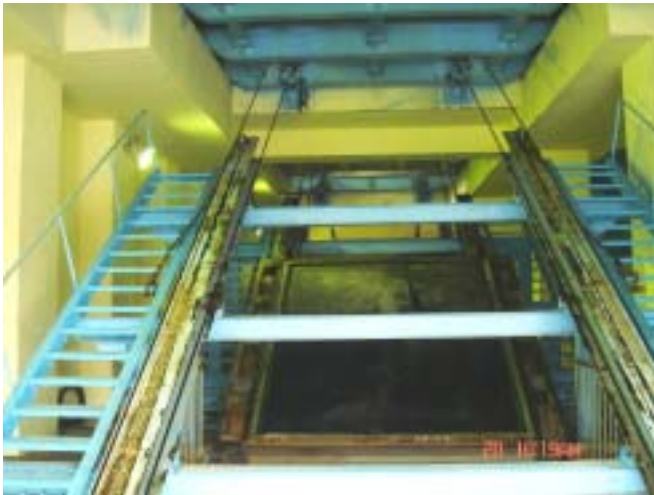
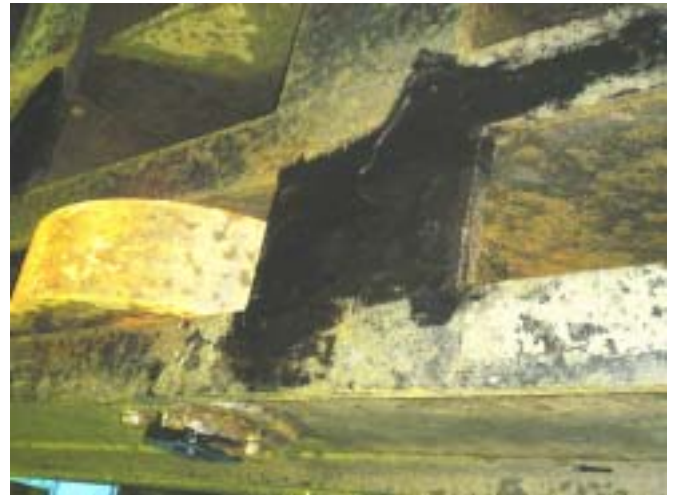
下層阻水閘門油漆普遍有老化現象

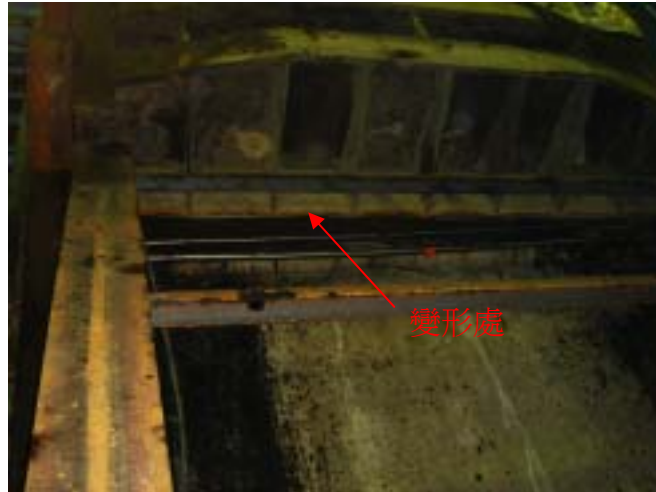
擋水閘門面板底部嚴重扭曲變形

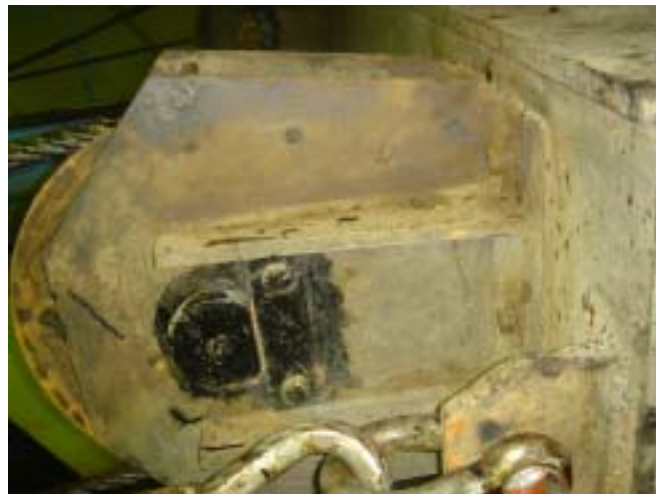
擋水閘門吊耳座與閘門頂橫梁腹板接觸四周未有銲接

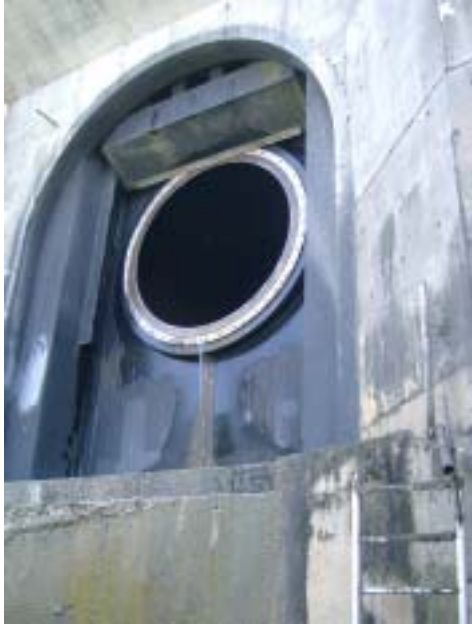
環閘閥漏水情況

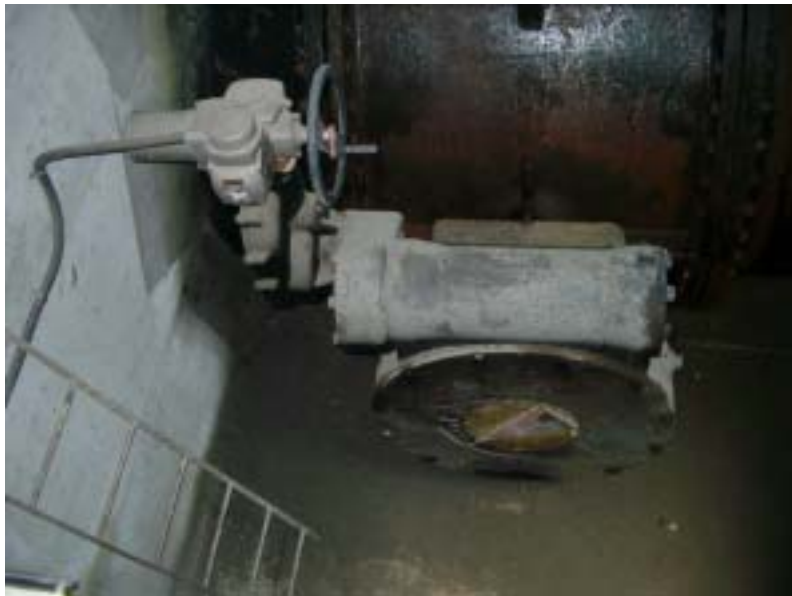
蝶閥閥體及蜗齒箱表面全面有生鏽現象

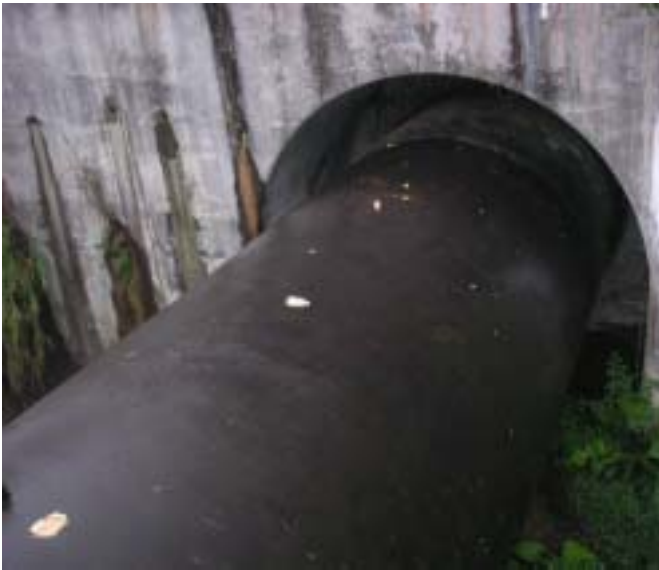
輸水路鋼管 (曝露段)油漆有老化現象

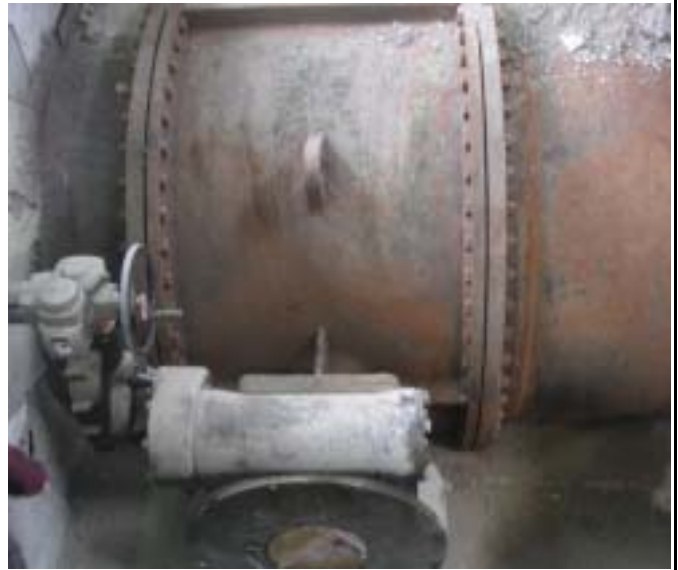
蝶閥連接段鋼管有全面銹蝕現象

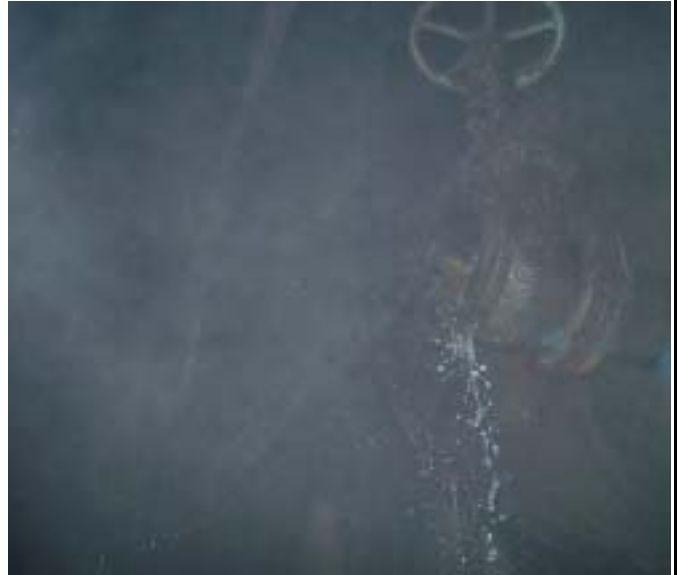
發電用水取水路壓力鋼管排水閥漏水情形

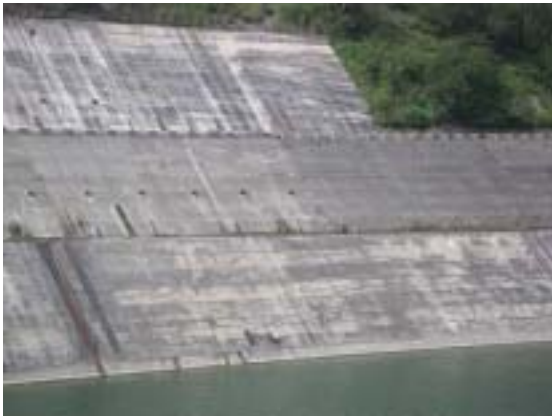
投池護岸混凝土既有裂縫

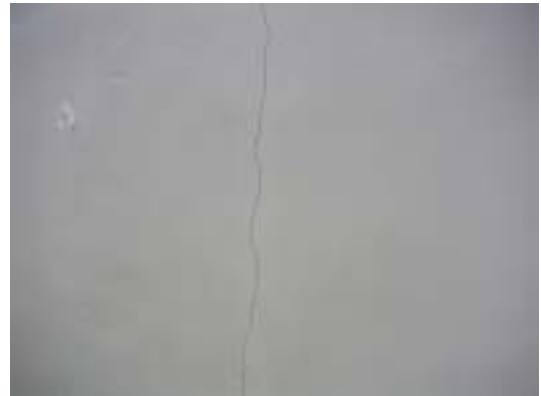
出水工閘門控制室外牆裂縫

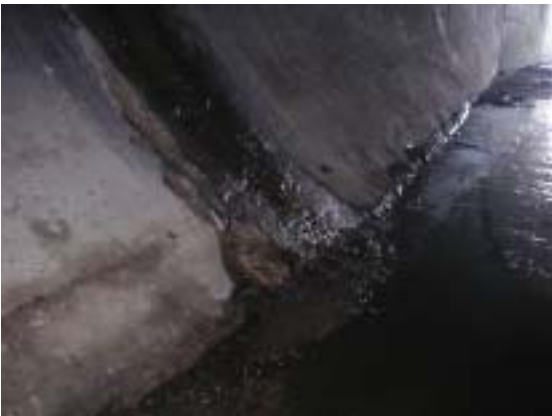
導水隧道仰拱襯砌磨損

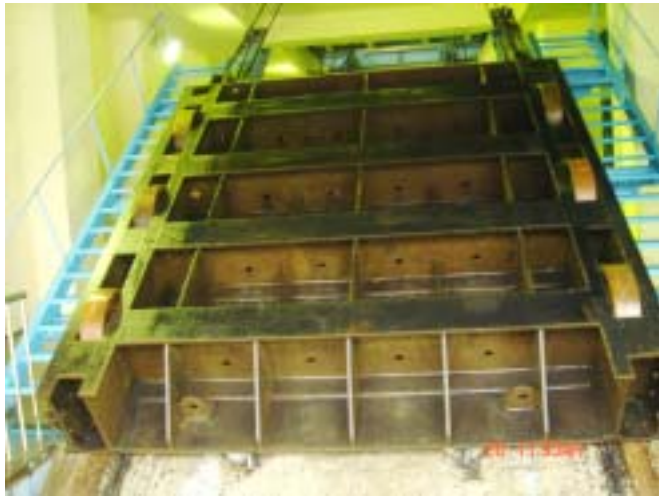
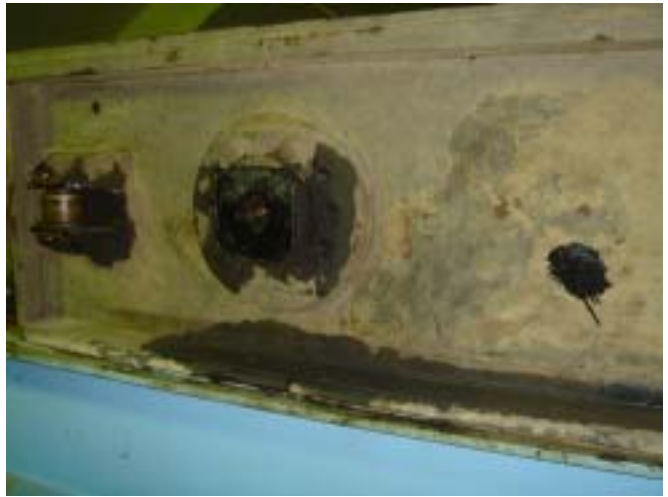
上層阻水閘門油漆普遍有老化現象

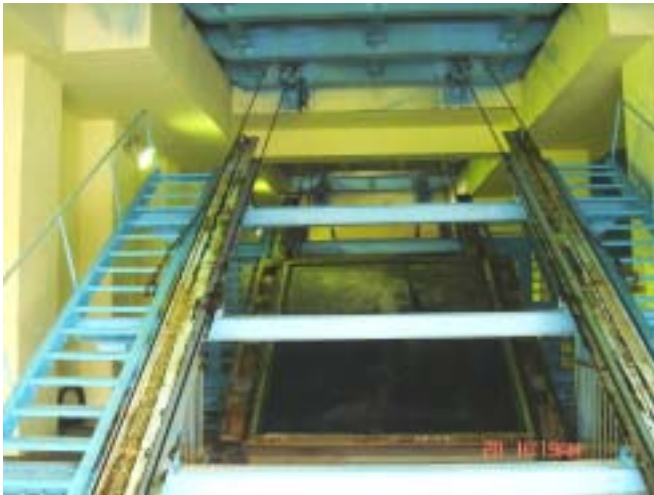
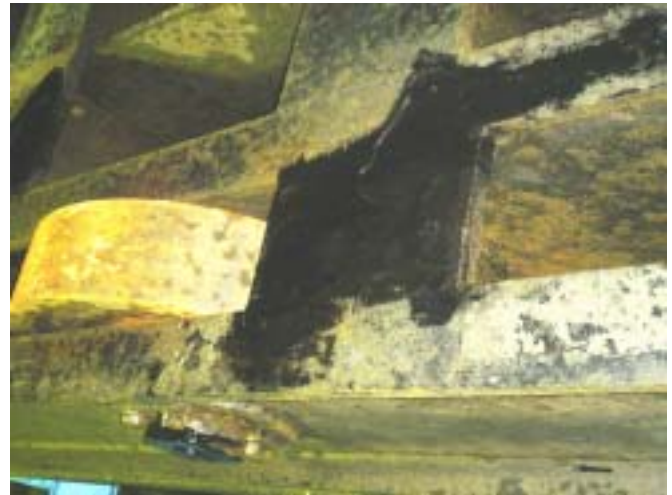
下層阻水閘門油漆普遍有老化現象

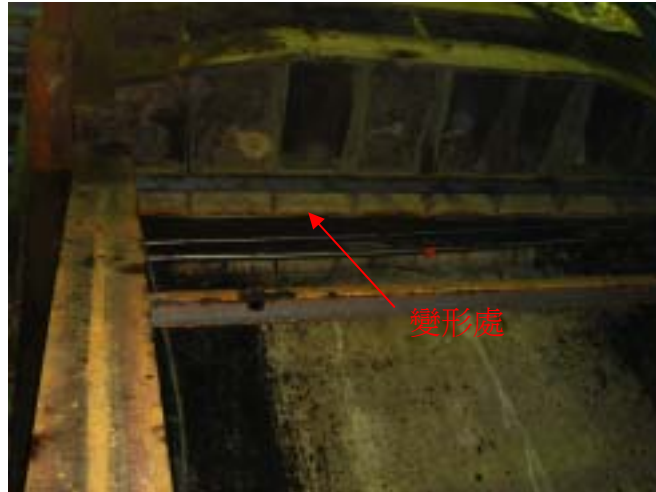
擋水閘門面板底部嚴重扭曲變形

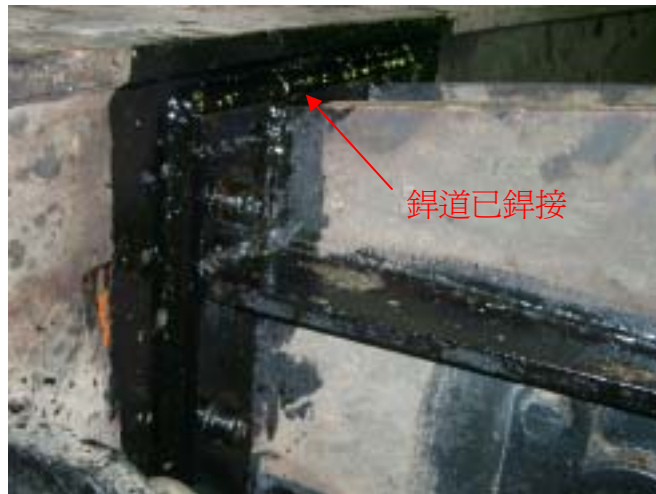
擋水閘門吊耳座與閘門頂橫梁腹板接觸四周未有銲接

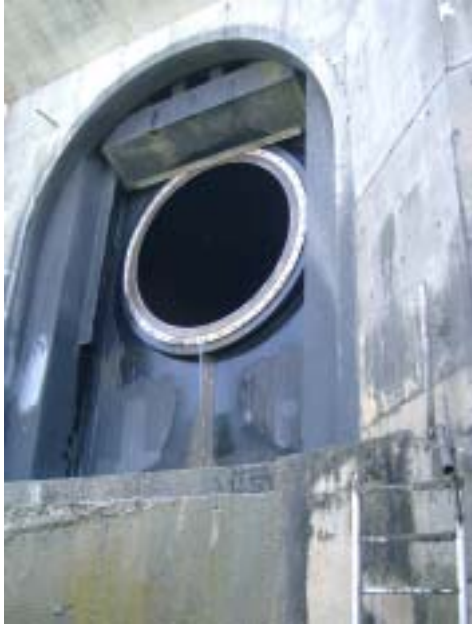
環閘閥漏水情況

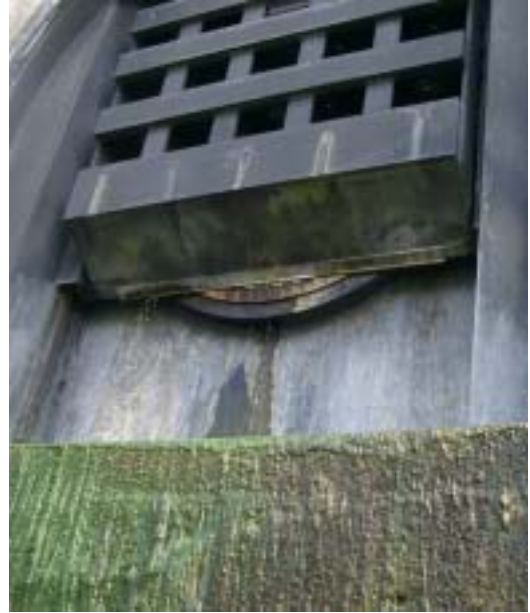
噴流閘門結構狀況正常但有些微漏水

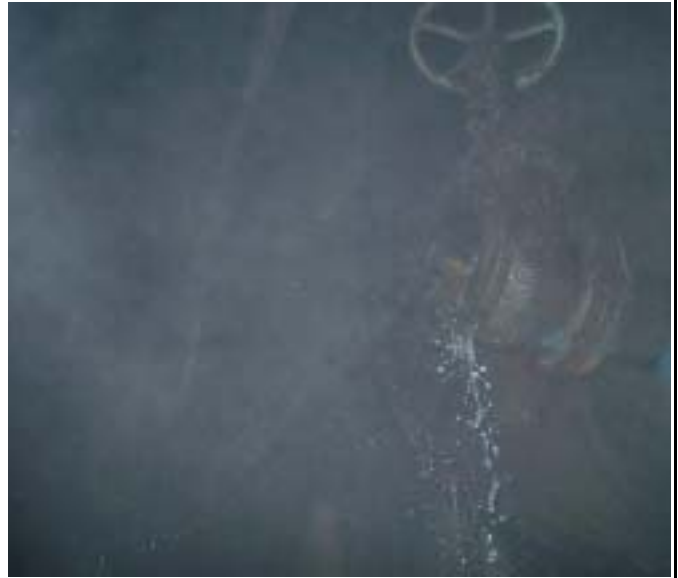
發電用水取水路壓力鋼管(含連結螺栓)全面銹蝕現象

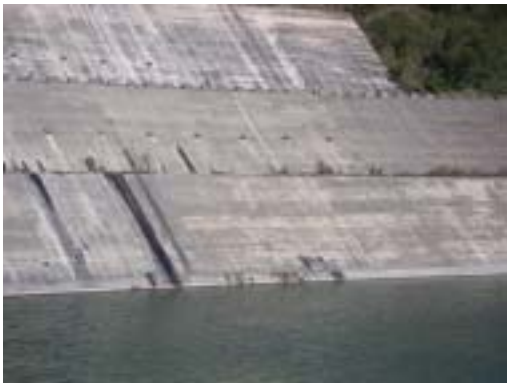
投池護岸混凝土既有裂縫

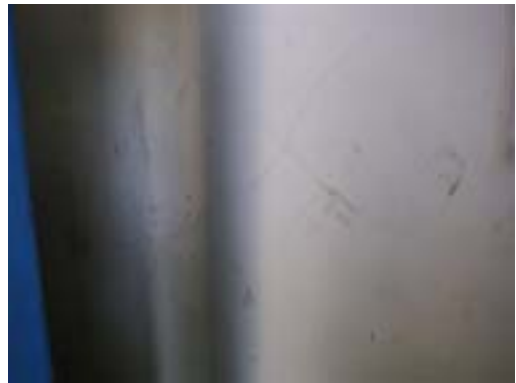
出水工閘門控制室外牆裂縫

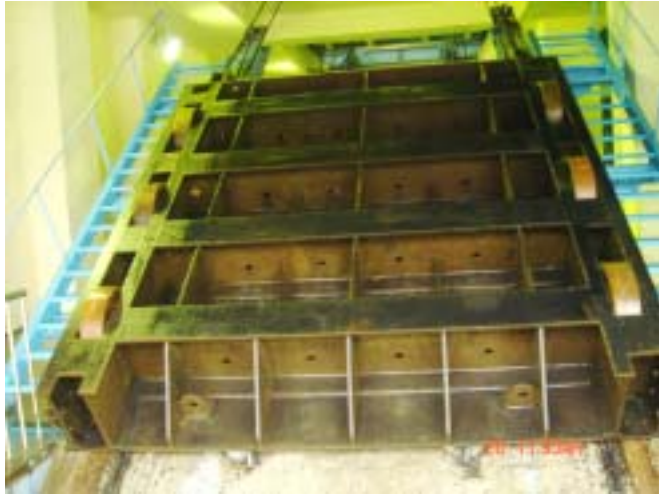
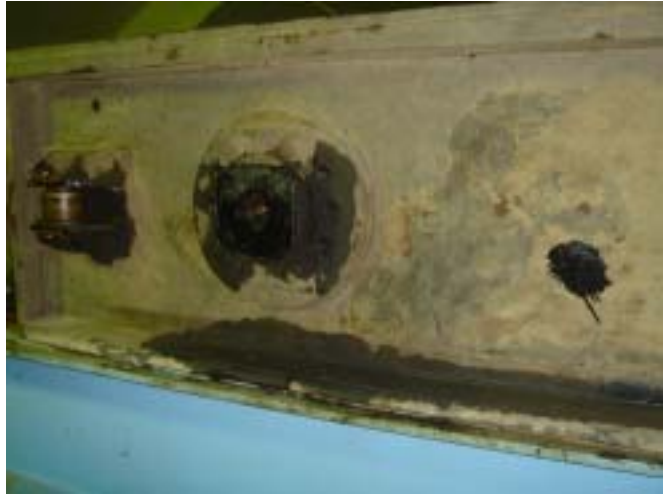
上層阻水閘門油漆普遍有老化現象

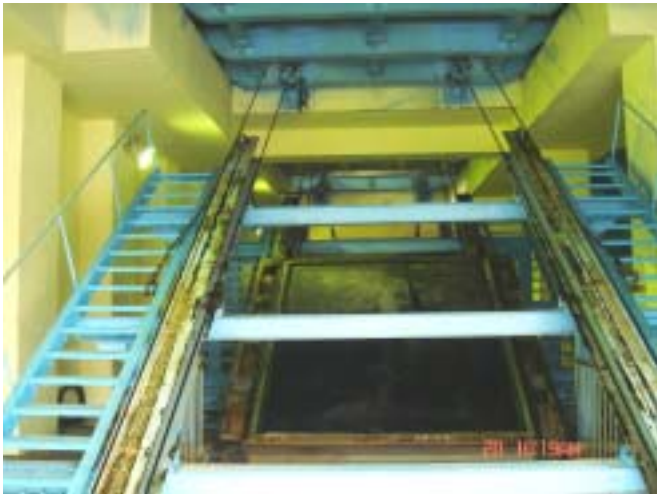
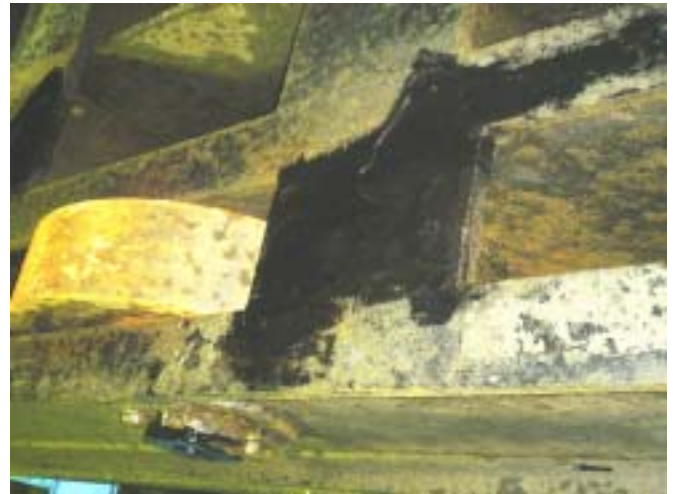
下層阻水閘門油漆普遍有老化現象

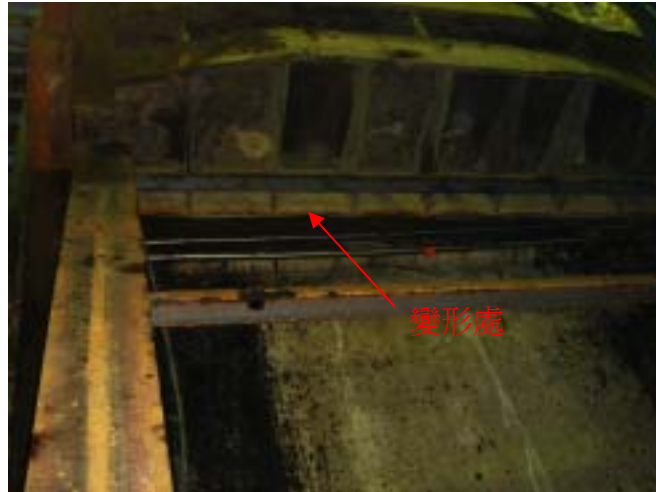
擋水閘門面板底部嚴重扭曲變形

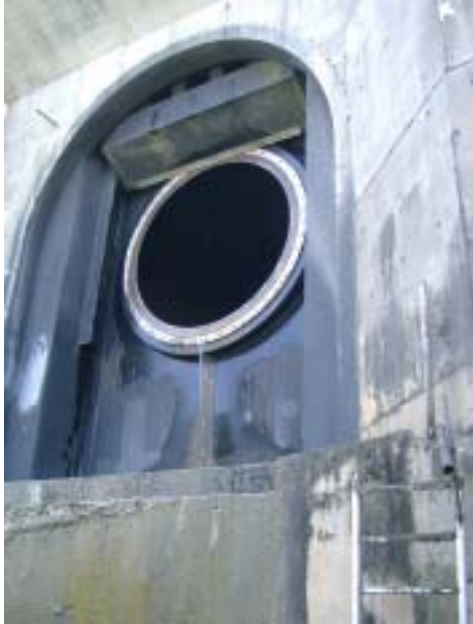
環閘閥漏水情況

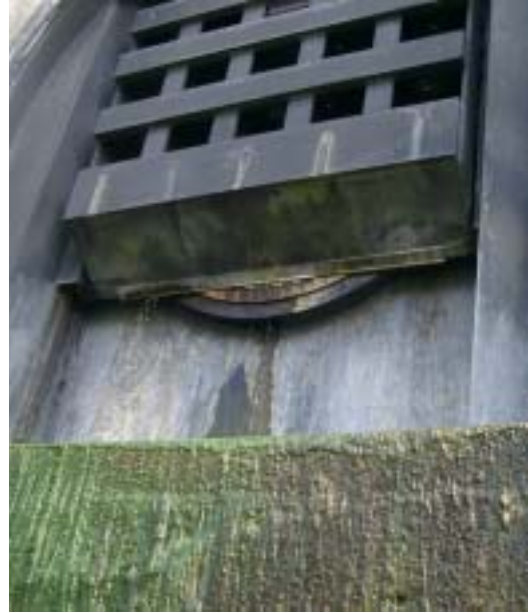
噴流閘門結構狀況正常但有些微漏水

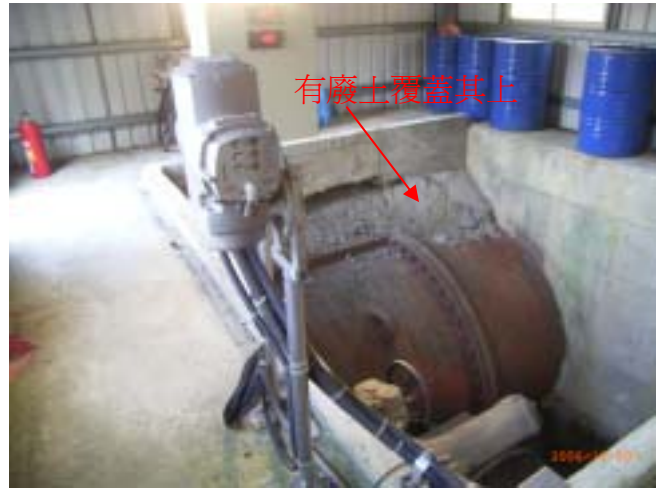
蝶閥連接段鋼管有廢土覆蓋其上現象
