標題：3名勞工發生崩塌災害致死重大職業災害

一、行業種類：營建工程業（其他專門營造業）

二、災害類型：物體倒塌、崩塌（05）

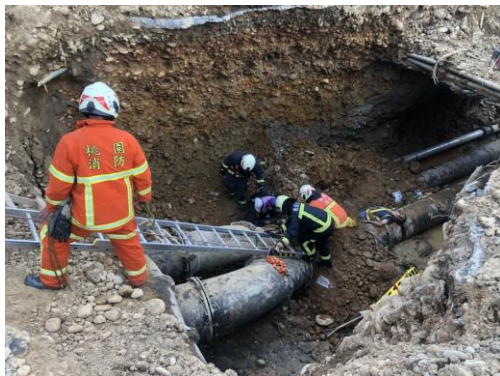
據目擊者00工程有限公司工作場所負責人張00陳述，本工程107年8月20日事故現場開挖至開挖面（開挖深度約4公尺處），107年8月21日早上5名勞工陸續進入開挖面約4公尺處進行地面修平及接管，事故發生前施作人員共7人配合一台PC200挖溝機於現場進行管溝露天開挖及接管作業，其中00工程有限公司5名勞工於露天開挖坑內作業，於下午16時40分許管線接管作業完成，正準備收拾工具撤離時，南側之開挖坡面突然發生坍塌，其中勞工陳00已上至地面未受傷、另許00挫傷自行爬出、黃00遭滑落的土石砸傷，朱00及陳00等2名勞工則下半身遭崩落土石掩埋。00工程建設股份有限公司工程師許00在開挖面上方發現土石崩落，立即於16時50分通報119，並於17時許通報監造單位及工務所，於17時8分許救護車抵達後將傷者黃00送壠新醫院、朱00及陳00送林口長庚紀念醫院後、陳00於107年8月21日18時15分、朱00於107年8月21日18時22分、黃00於107年8月21日18時27分傷重陸續不治死亡。

1. 直接原因：勞工遭崩塌土石壓擊致死。

- (1) 垂直開挖最大深度在1.5公尺以上未設擋土支撐。
- (2) 未指定露天開挖作業主管辦理規定事項。
- (3) 露天開挖工作場所未擬訂露天開挖計畫。
- (4) 未於作業前指定專人確認該作業地點地層變化。

1. 僱主僱用勞工從事露天開挖作業，為防止地面之崩塌及損壞地下埋設物致有危害勞工之虞，應事前就作業地點及其附近，施以鑽探、試挖或其他適當方法從事調查…依前項調查結果擬訂開挖計畫，其內容應包括開挖方法、順序、進度、使用機械種類、降低水位、穩定地層方法及土壓觀測系統等。（營造安全衛生設施標準第63條第2項暨職業安全衛生法第6條第1項）
2. 僱主僱用勞工從事露天開挖作業時，為防止地面之崩塌或土石之飛落，應採取下列措施：一、作業前、大雨或四級以上地震後，應指定專人確認作業地點及其附近之地面有無龜裂、有無湧水、土壤含水狀況、地層凍結狀況及其地層變化等情形，並採取必要之安全措施。二、…（營造安全衛生設施標準第65條第1款暨職業安全衛生法第6條第1項）
