## 從事模板組配作業發生墜落致死職業災案

- 一、行業分類：整地、基礎及結構工程(4310)
- 二、災害類型：墜落、滾落(01)。
- 三、媒介物：開口部分(414)。
- 四、罹災情形：死亡1人
- 五、發生經過：

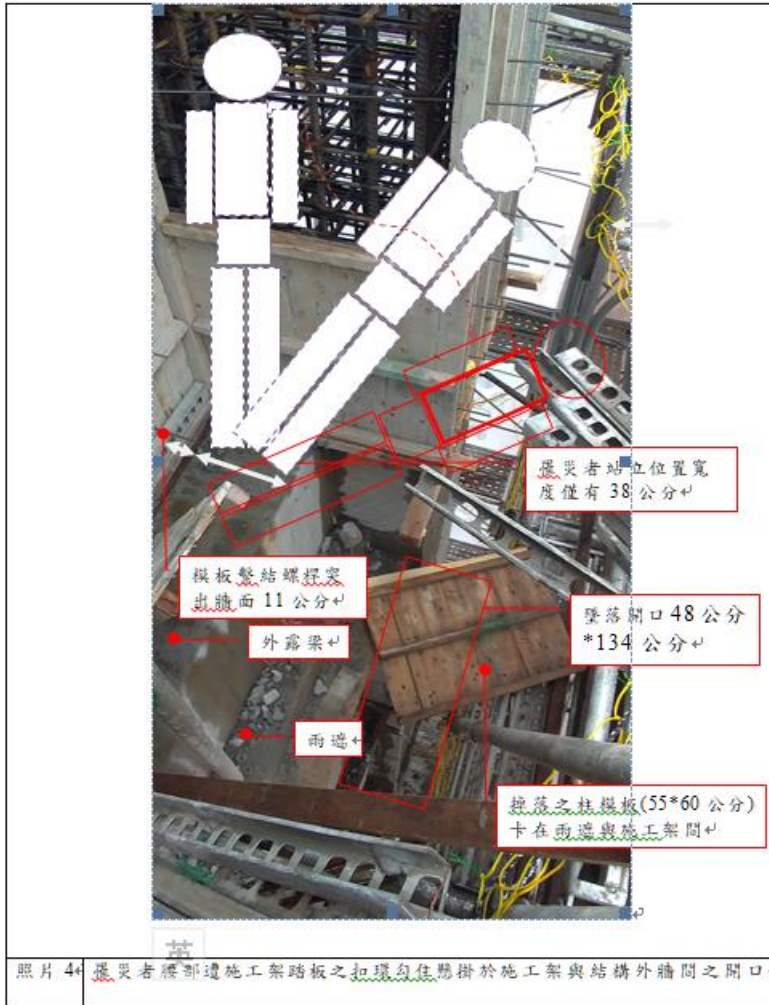
八、現場示意圖或照片：

(二) 依現場勘查及相關人員所述，研判本災害發生之可能原因如下：罹災者潘○○站立於 EF 棟 22 樓 A3 戶外露梁從事柱(C60)模組配作業，罹災者潘員準備將柱模板固定於柱(C60)上時，由外露梁與施工架間開口墜落至 15 樓外牆施工架長條型防墜網上致死。

1、直接原因：自外露梁與施工架間開口墜落致顱顏骨頸椎骨折及全身多處鈍挫骨折致中樞神經性休克死亡。

(1) 高度2公尺以上之施工架與結構體間開口未設置護欄、護蓋或安全網等防墜設備。

1. 雇主對於高度二公尺以上之…開口部分…等場所作業，勞工有遭受墜落危險之虞者，應於該處設置護欄、護蓋或安全網等防護設備。雇主設置前項設備有困難，或因作業之需要臨時將護欄、護蓋或安全網等防護設備拆除者，應採取使勞工使用安全帶等防止墜落致勞工遭受危險之措施。(營造安全衛生設施標準第 19 條第 1、2 項暨職業安全衛生法第 6 條第 1 項)
2. 雇主對於模板支撐組配、拆除(以下簡稱模板支撐)作業，應指派模板支撐作業主管於作業現場辦理下列事項：一、決定作業方法，指揮勞工作業。二、…。三、監督勞工確實使用個人防護具。四、確認安全衛生設備及措施之有效狀況。五、其他為維持作業勞工安全衛生所必要之措施。(營造安全衛生設施標準第 133 條第 1 項第 1、3、4 款暨職業安全衛生法第 6 條第 1 項)
3. 雇主應依其事業之規模，設置職業安全衛生人員。(職業安全衛生管理辦法第 3 條第 1 項暨職業安全衛生法第 23 條第 1 項)
4. 雇主應依本法及有關規定會同勞工代表訂定適合其需要之安全衛生
