九十五年度鯉魚潭水庫安全檢查報告

主辦機關：經濟部水利署中區水資源局

執行單位：中興工程顧問股份有限公司

中華民國九十六年三月

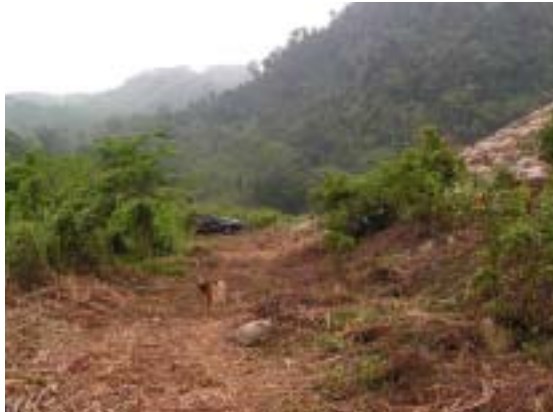
大壩壩趾地區無滲水及隆起現象

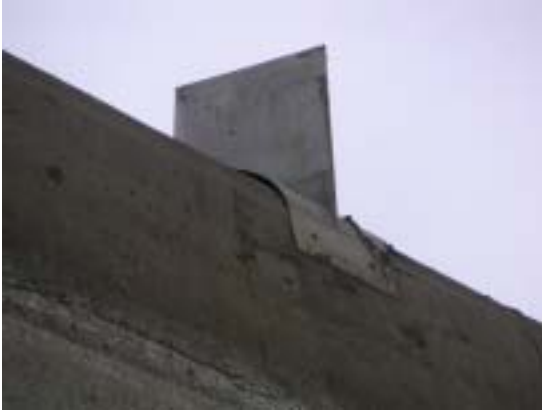
分水墩鋼板與混凝土間有間隙

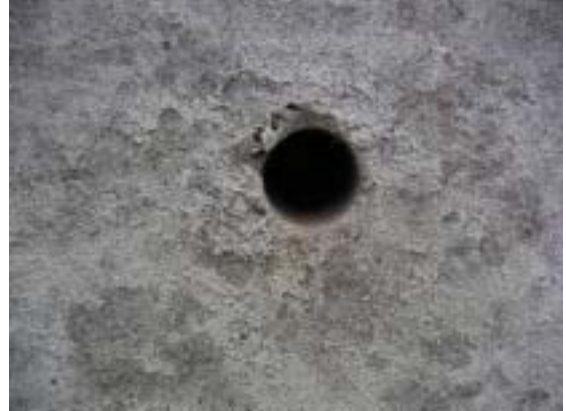
鋸齒堰部分模板螺栓孔未以砂漿回填

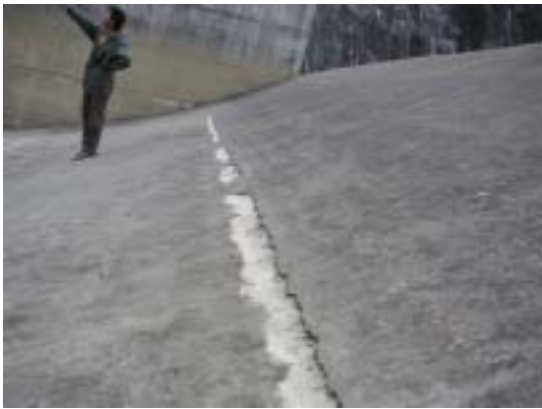
戽斗升層縫處混凝土剝落

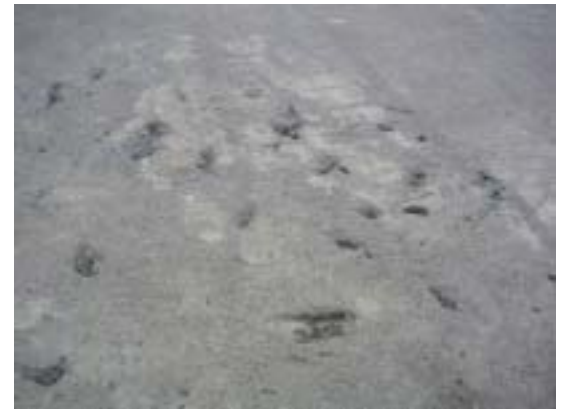
戽斗受硬物撞擊而產生之坑洞

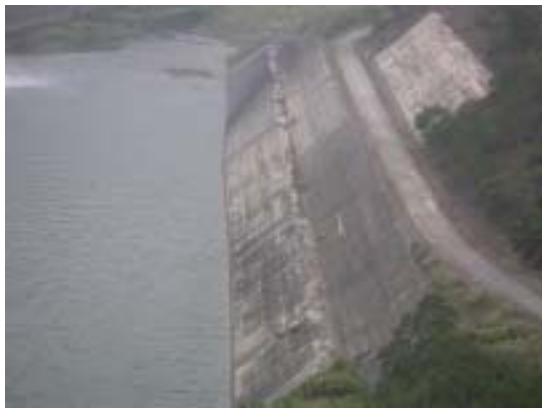
投池護岸線形疑有輕微之向外突出

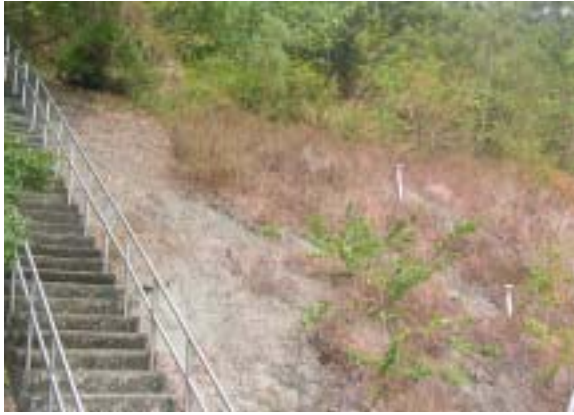
投池右岸邊坡表層沖蝕現象

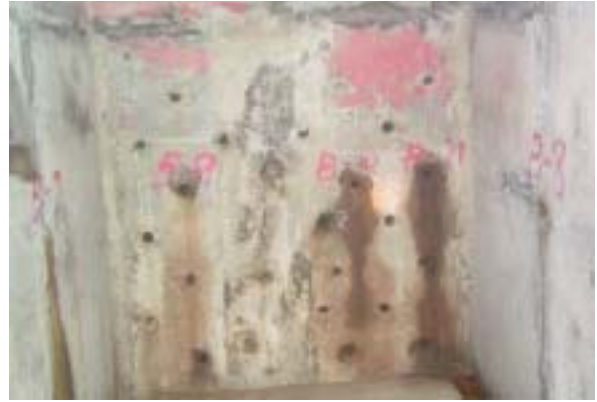
投池右岸邊坡排水廊道排水孔

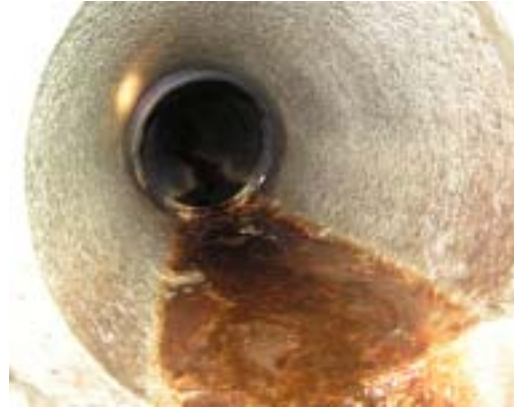
溢洪道排水廊道排氣孔無堵塞現象

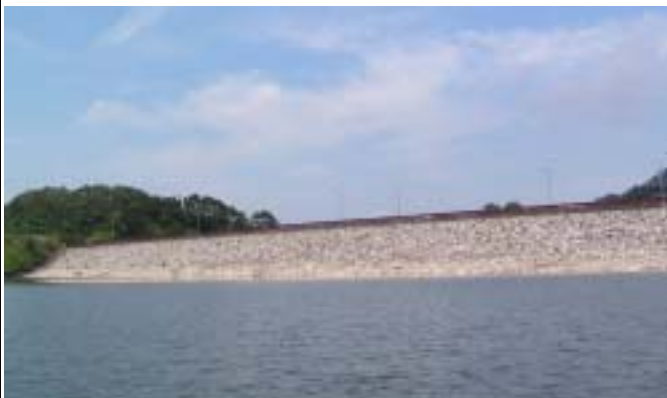
大壩上游坡面無明顯異常現象

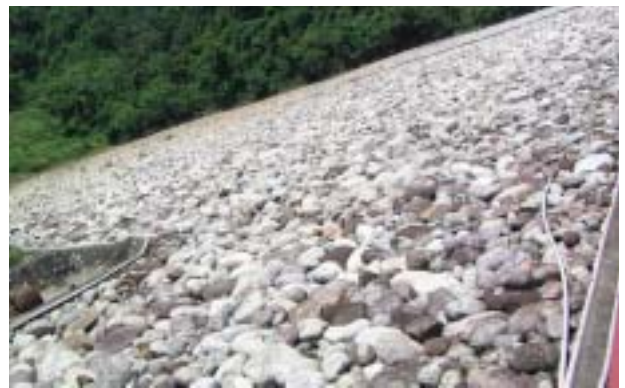
大壩上游坡面無明顯異常現象

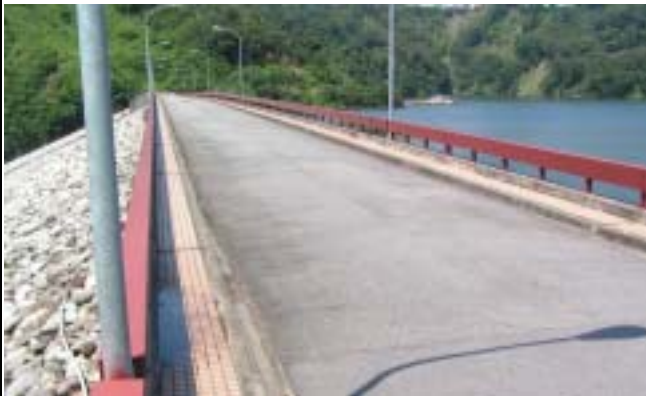
大壩壩頂道路完整

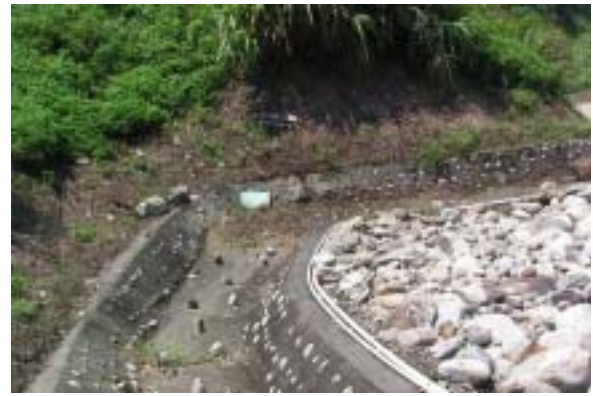
壩體與壩座交界處水溝無新增裂縫

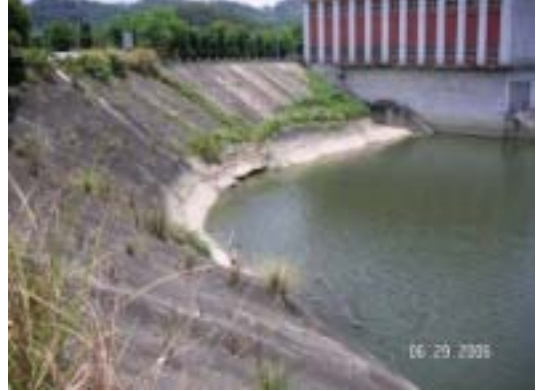
進水塔左岸護坡損壞情形

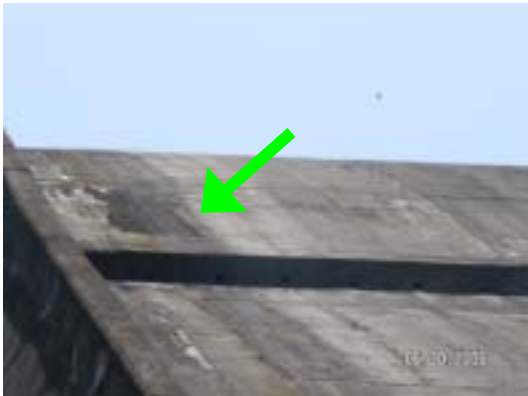
溢洪道明渠陡槽底版混凝土剝落

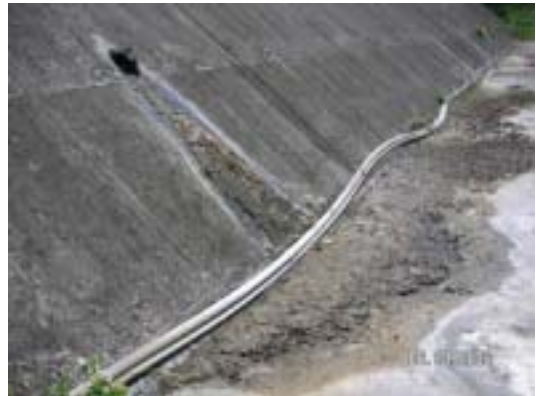
投池護岸洩水管有有機物質（含泥）流出

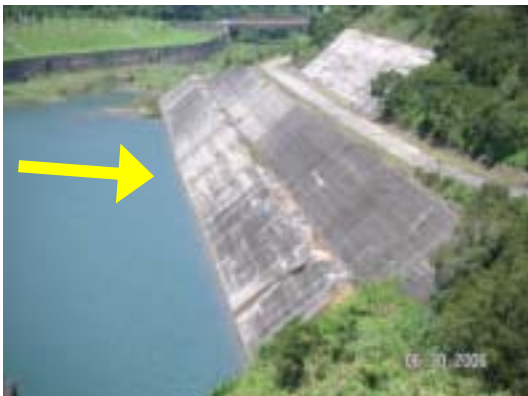
投池護岸線形疑有輕微之向外突出

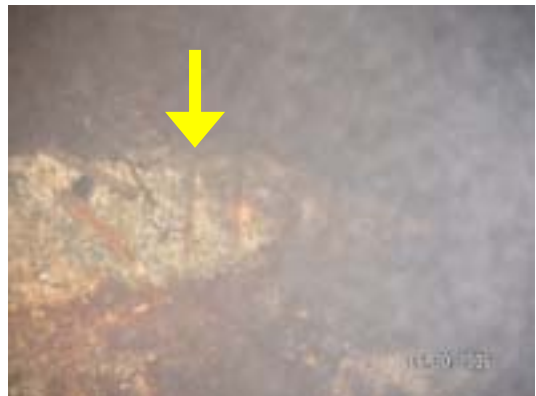
導水隧道混凝土襯砌
底版磨損露出鋼筋

檢查日期	95年6月29、30日	水庫水位	298.06 m	氣候	<input checked="" type="checkbox"/> 晴 <input type="checkbox"/> 陰 <input type="checkbox"/> 雨
檢查項目	現況描述		初步研判與建議		備註 (附表編號)
公共用水兼緊急放水輸水路 (凝土襯砌)	表面狀況	暴露段擋土牆之部分排水孔有雜草附著生長。周邊環境並未發現有異常錯動、下陷、隆起、漏水或邊坡滑動、崩塌等情形。	建議將附著於排水孔之雜草清除，以免影響其排水功能。		
	結構部份	暴露段擋土牆混凝土狀況大致正常。	持續觀察。		
	與鋼管銜接處	暴露段擋土牆與鋼管銜接處凝土表面狀況大致正常。	持續觀察。		
	水密性	無漏水等異常現象。	持續觀察。		
導水隧道 (凝土襯砌)	表面狀況	出口處高莖植物生長茂密，無通達步道。	可增設護籠爬梯及棧道供日常檢修人員通行之用。		LMC-01-12-201
	結構部份	局部區域有細微裂縫並有碳酸鈣沈積，距出口約200公尺開始有數位置有較嚴重之滲漏水現象，底部亦有凝土襯砌明顯磨損露出鋼筋情形。	凝土襯砌滲漏水及磨損處建議辦理修補。		
	Flange	與鋼管銜接處凝土表面狀況大致正常。	凝土結構狀況大致正常，持續觀察。

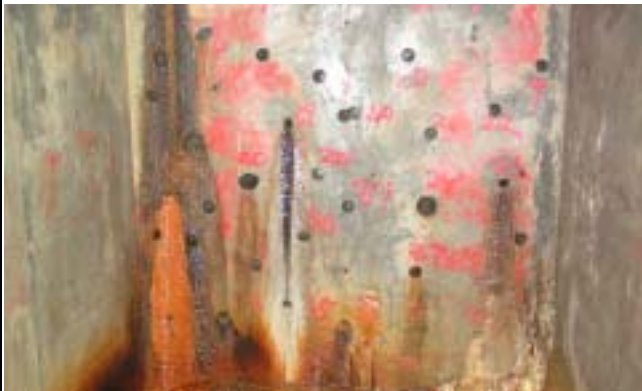
投池右岸排水廊道排水情形

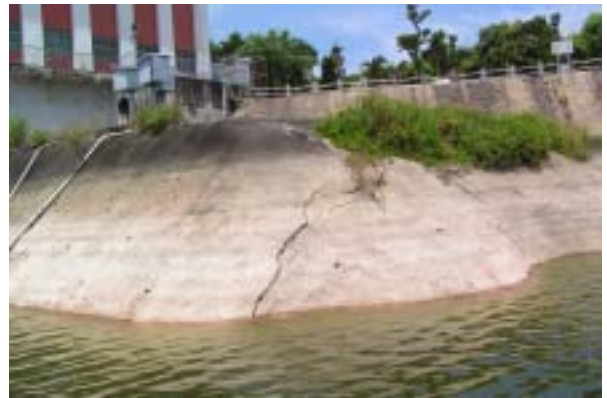
取水工右岸邊坡噴凝土大致完整

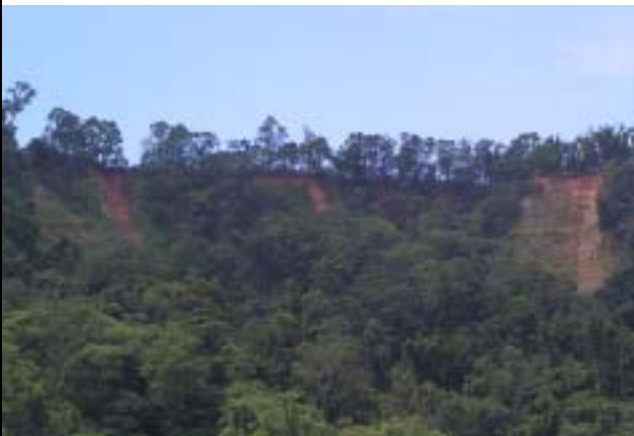
蓄水庫週邊右岸紅土礫石層表層沖蝕

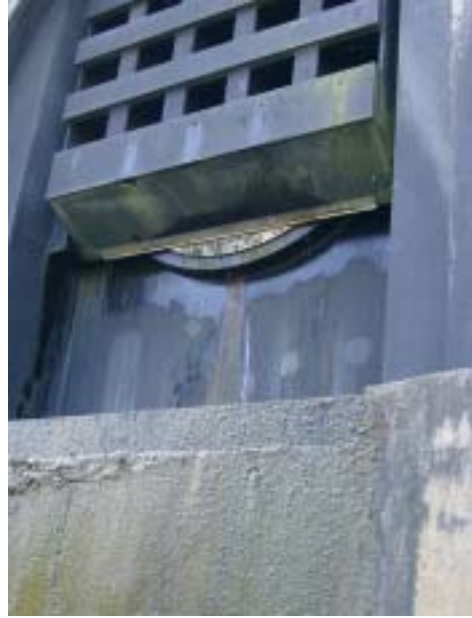
噴流閘門結構狀況正常

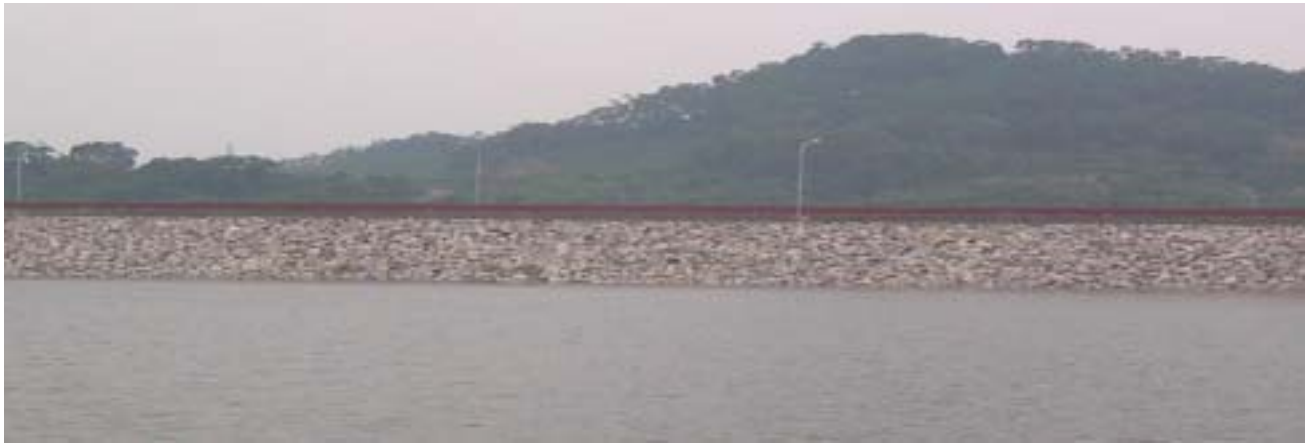
大壩上游坡面無明顯異常現象

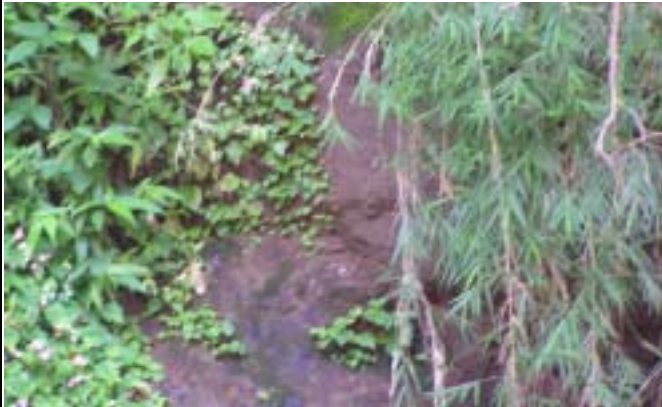
左壩座下游測無濕潤滲水現象

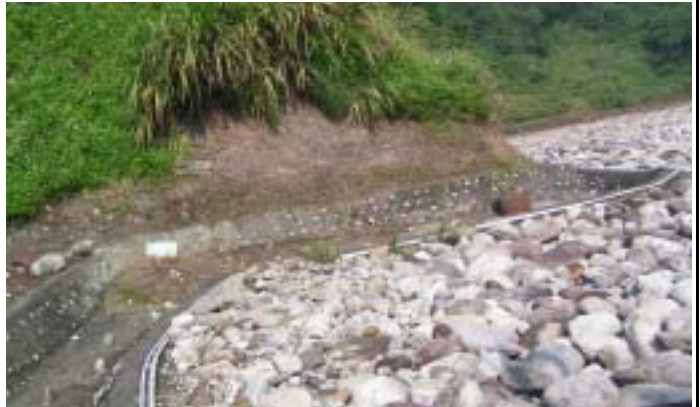
壩體與壩座交界處水溝無新增裂縫

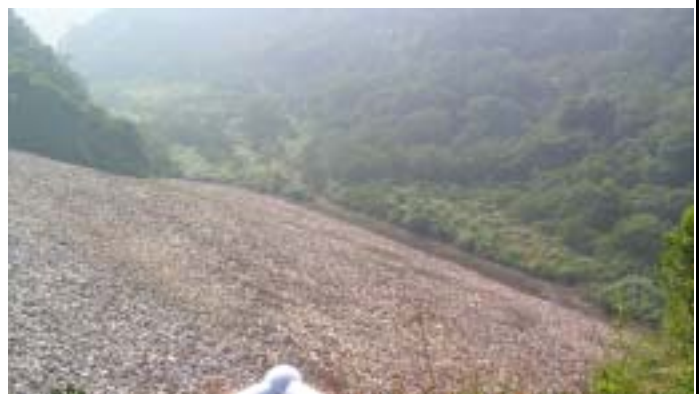
壩趾及下游壩面無異常凸起或滲水現象

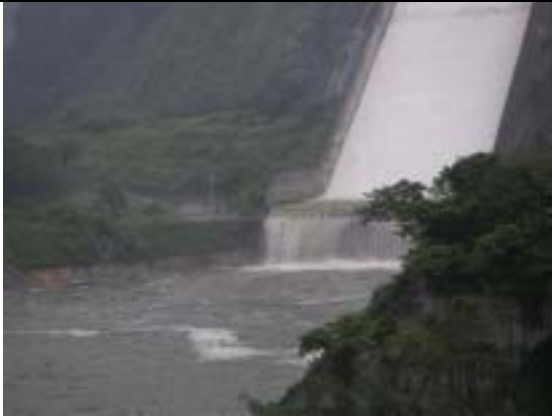
溢洪道洩洪情形

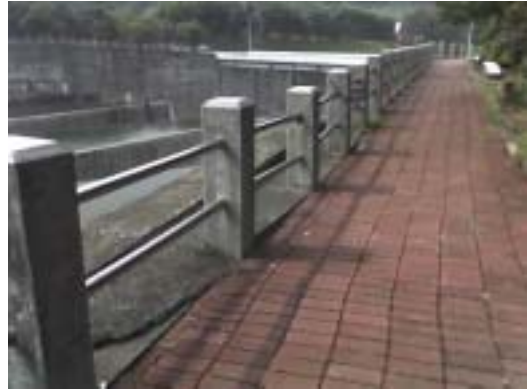
鋸齒堰右岸導牆背填土沈陷

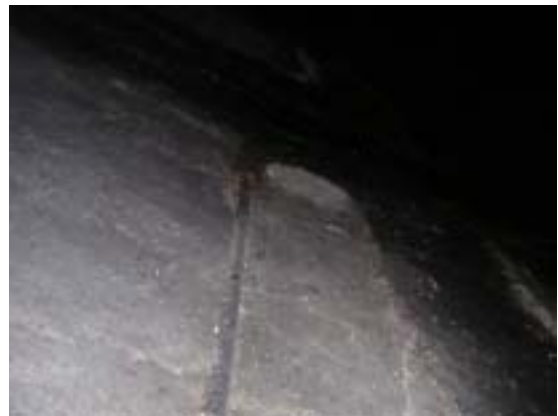
導水隧道襯砌露筋

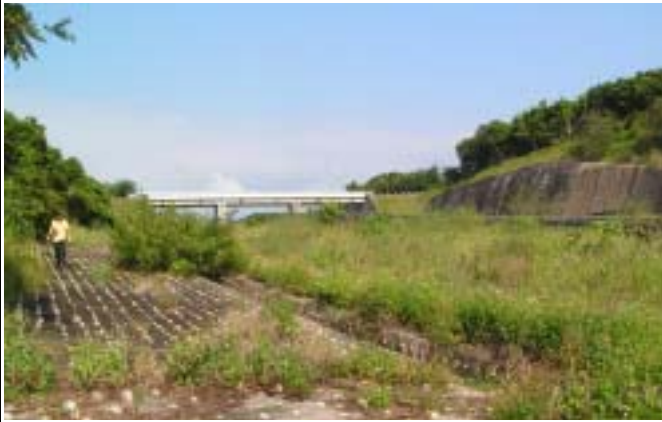
溢洪道右岸邊情形穩定

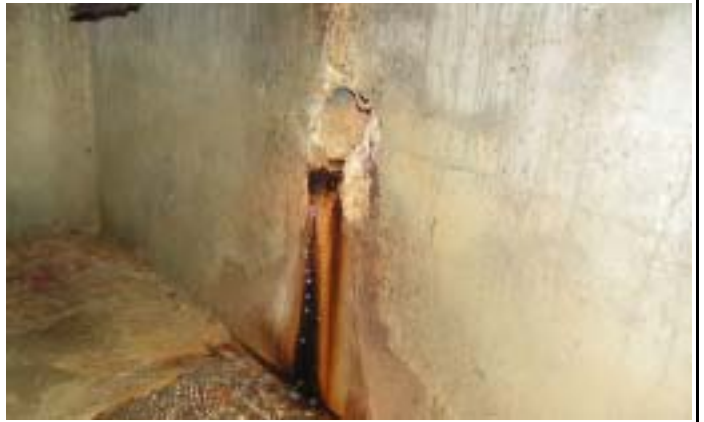
溢洪道排水廊道排水管情形

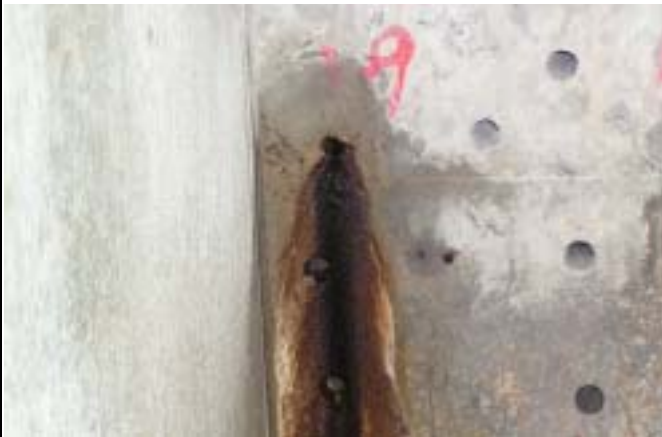
投池右岸排水廊道排水情形

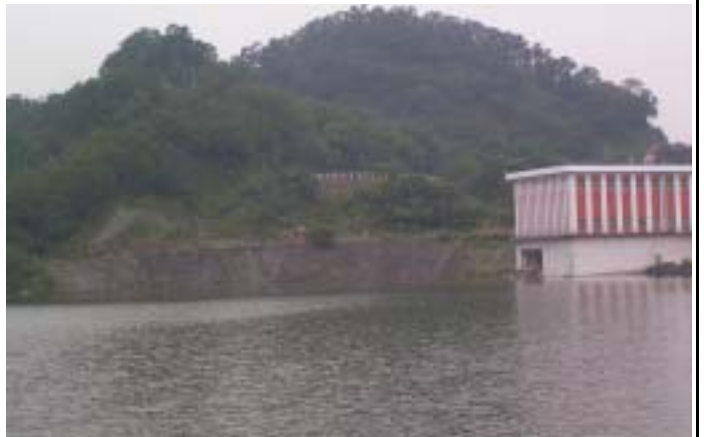
取水工左岸邊坡噴凝土大致完整

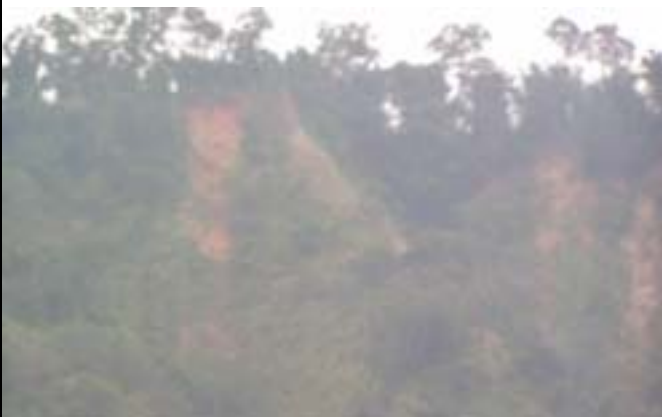
蓄水庫週邊右岸紅土礫石層表層沖蝕

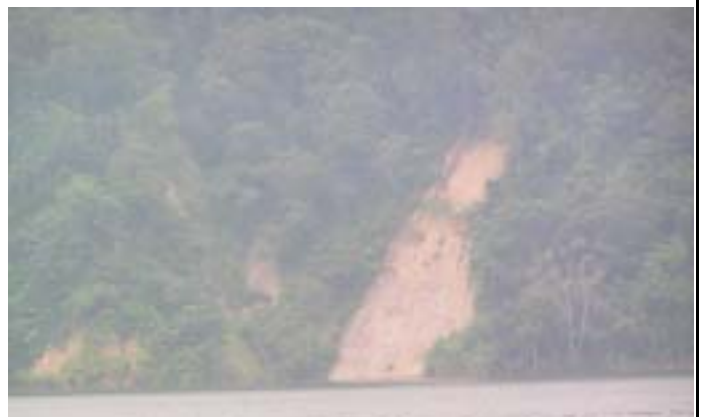
蓄水庫週邊右岸岩石裸露情形

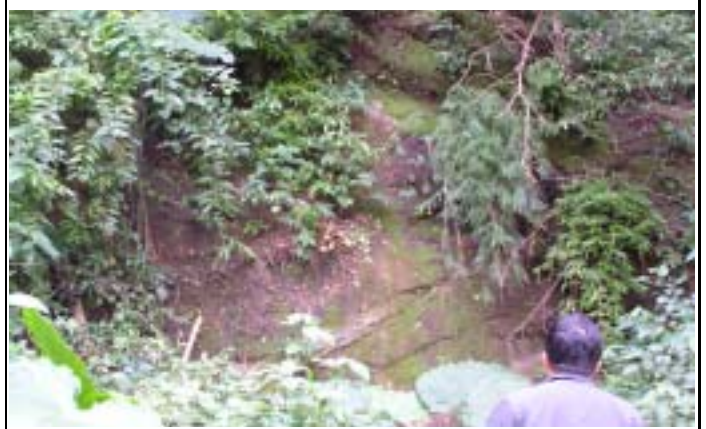
左壩座下游測無濕潤滲水現象

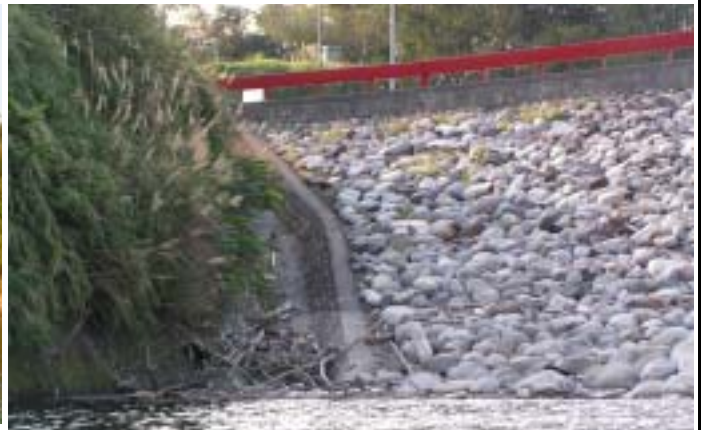
壩體與壩座交界處水溝無新增裂縫

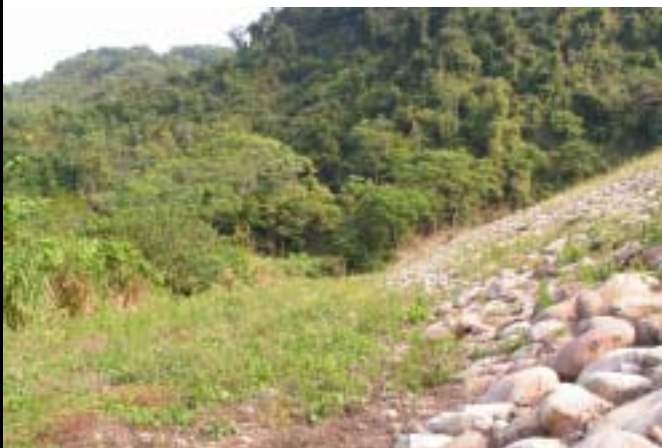
壩趾及下游壩面無異常凸起或滲水現象

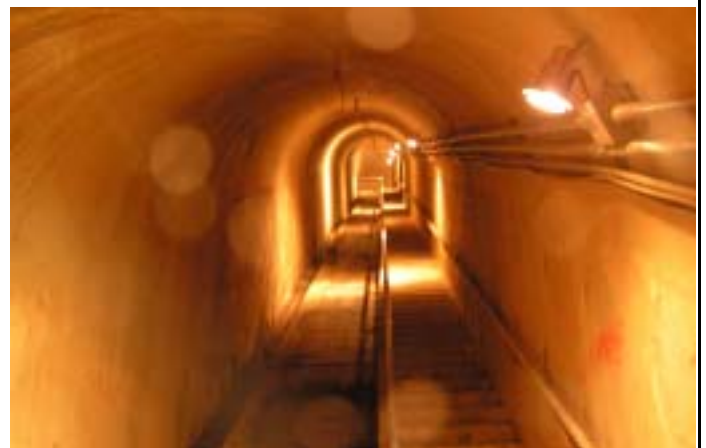
壩體廊道無異常現象

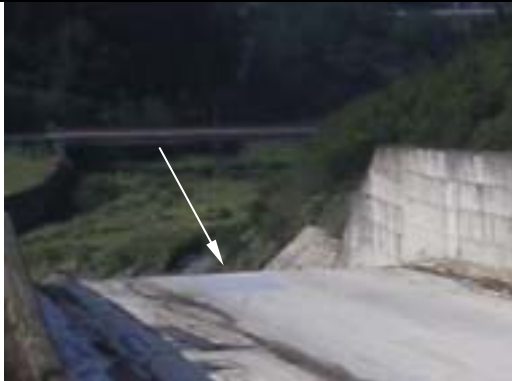
溢洪道補修情形

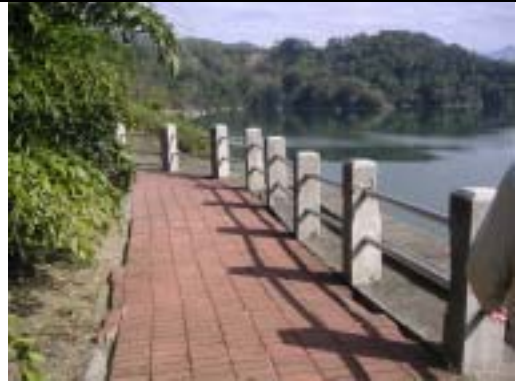
鋸齒堰右岸導牆背填土沈陷

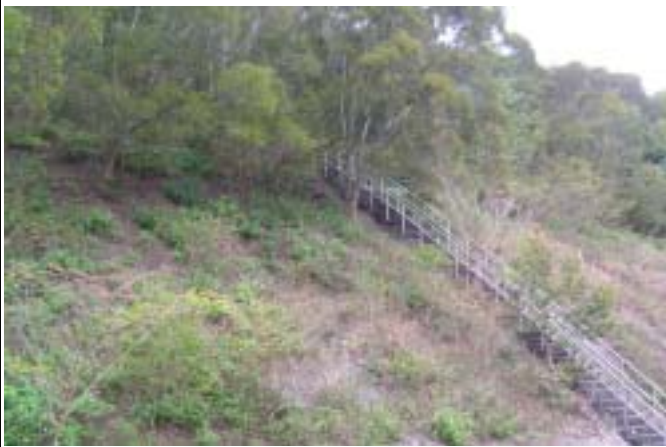
溢洪道右岸岩石裸露無明顯擴大跡象

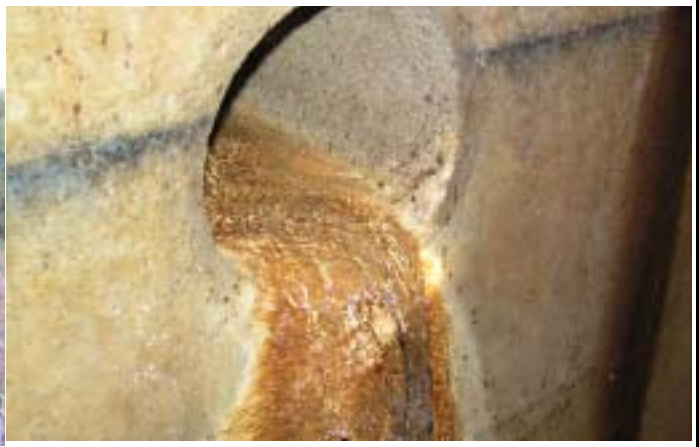
溢洪道排水廊道左側排水管排水情形

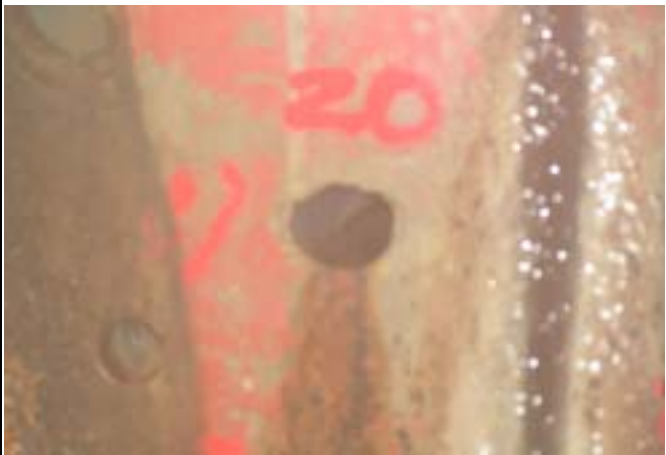
投池右岸排水廊道排水量較上一季減少

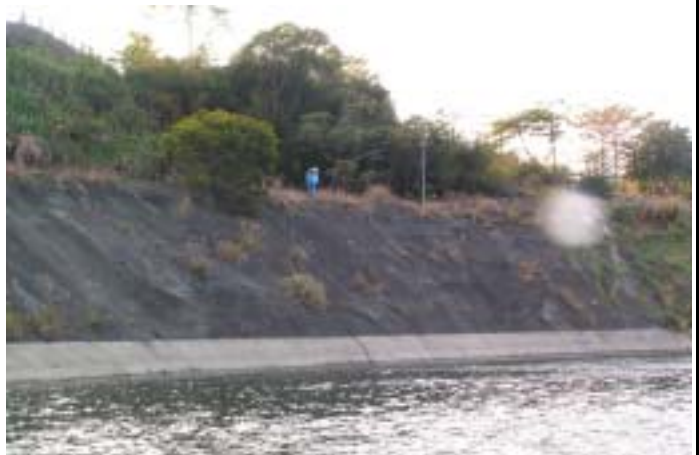
取水工左岸邊坡噴凝土大致完整

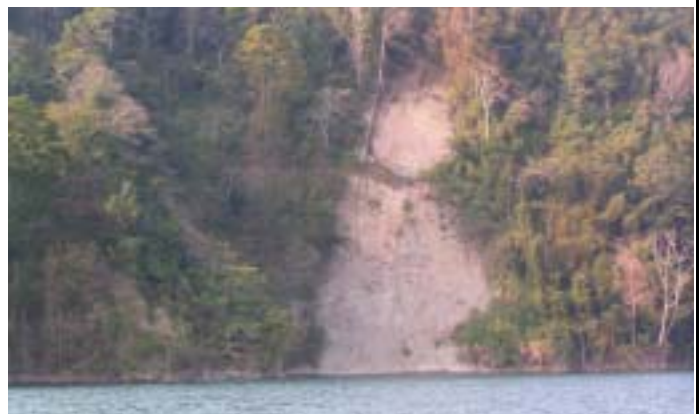
蓄水庫右岸邊坡岩石裸露情形

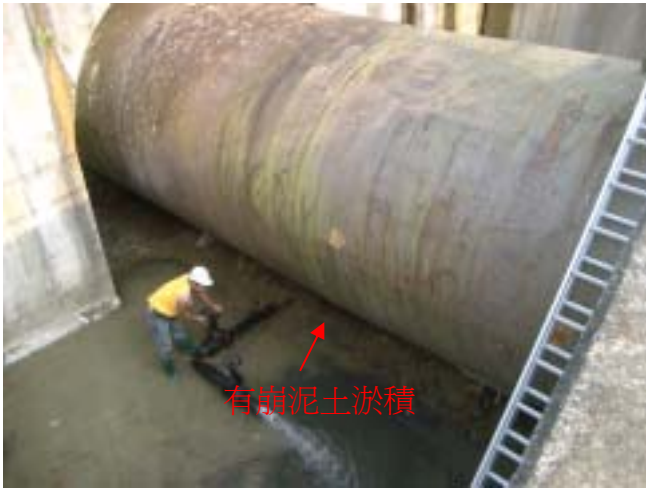
輸水路鋼管(曝露段)底部有崩泥土淤積情況
