## 高空作業時發生墜落致兩人死亡職業災害案

- 一、行業分類：廣告業(7310)
- 二、災害類型：墜落 (01)。
- 三、媒介物：移動式起重機 (212)。
- 四、罹災情形：死亡 2 人
- 五、發生經過：

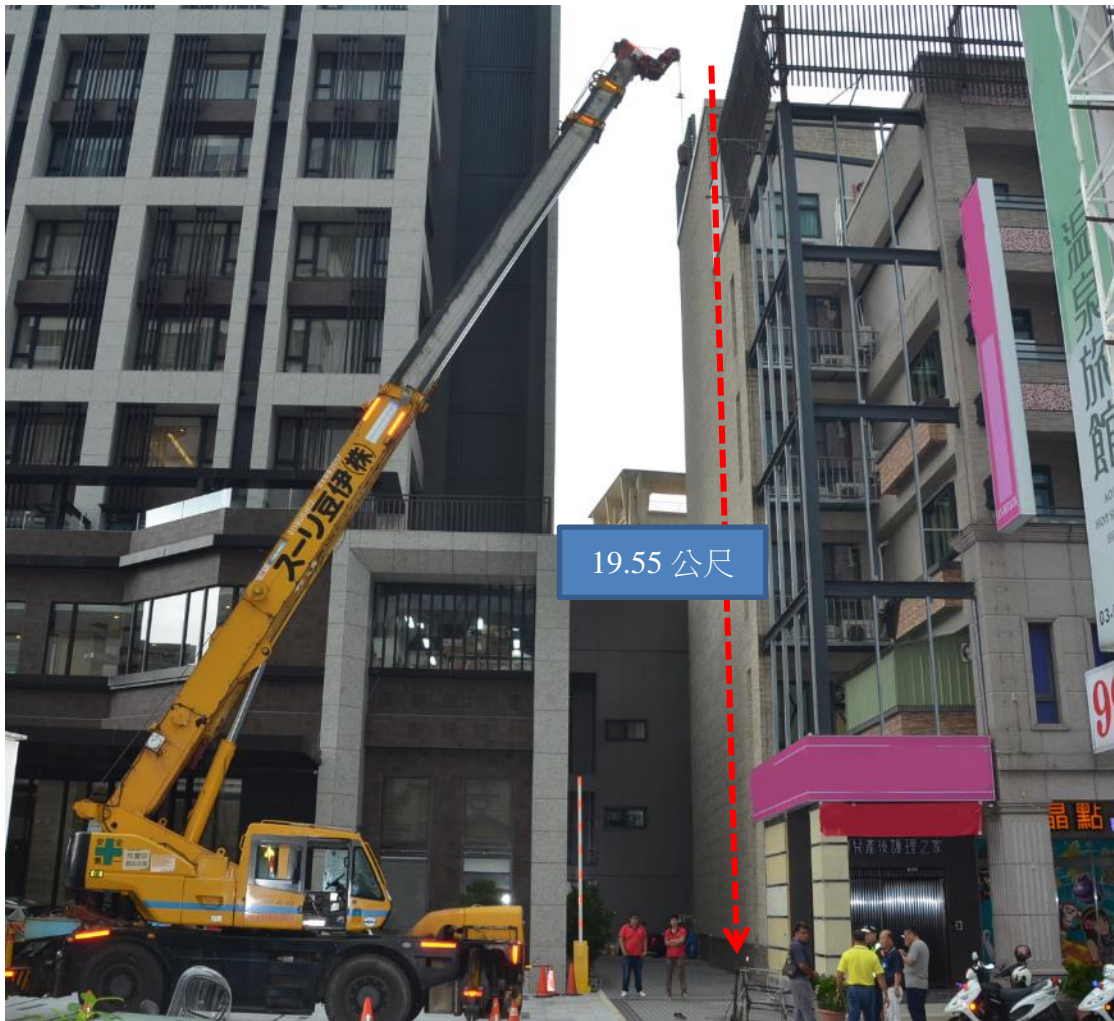
八、現場示意圖或照片：

依據 108 年 8 月 13 日與罹災者王○○兒子王○陽稱述，當日罹災者王○○(即○企業社雇主)、勞工李○○及王○陽(王○○之子)從事○○產後護理之家之 LED 廣告字掛設作業，另租用吳○○(即○○工程行)所屬之移動式起重機及附掛之搭乘設備載人從事裝設 LED 廣告字，並由吳○○(即○○工程行)所僱勞工陳○○操作移動式起重機，事發當日上午 11 時許，王○陽位於該護理之家樓頂處，看到罹災者王○○、李○○於該移動式起重機附掛之搭乘設備內，當升高至屋頂處，因搭乘設備勾到屋頂裝飾格柵停住，罹災者王○○以無線電對講機跟操作人員說：「卡落去、卡落去(台語，下去一點的意思)」，此時目擊者王○陽看到移動式起重機伸臂仍持續往上延伸，該搭乘設備位於伸臂及建築物間受到伸臂持續延伸力量擠壓變形，終至連接桿斷裂，使搭乘設備連同罹災者王○○、李○○由高處墜落至地面，經通知救護車送醫急救仍不治死亡。

另依據操作移動式起重機之勞工陳○○稱述，事發當時勞工陳○○將罹災者王○○、李○○以移動式起重機附掛之搭乘設備將兩人升高，因為當時駕駛位置雖能看見搭乘設備，但只能看到面向駕駛那面，另一側勾到建築物屋頂裝飾格柵的情況，勞工陳○○因視線被遮蔽未能看到，事發時，勞工陳○○聽到罹災者王○○以無線電對講機說「再往上、再往上(國語)」而操作，隨即看到搭乘設備及其上兩人墜落，另罹災者王○○及李○○均未使用安全帶及安全帽。

- (一) 臺灣○○地方檢察署相驗屍體證明書所載王○○死亡原因甲：創傷性休克；乙：全身多處骨折；丙：工作時發生高處墜落。
- (二) 臺灣○○地方檢察署相驗屍體證明書所載李○○死亡原因甲：創傷性休克；乙：全身多處創傷併顱骨骨折；丙：工作時發生高處墜落。
- (三) 依現場勘查及相關人員所述，研判本災害發生之可能原因如下：罹災者王○○與移動式起重機駕駛陳○○間無線電對講機之溝通未規定一定之運轉指揮信號，導致駕駛陳○○操作移動式起重機，持續伸長伸臂，使搭乘設備受到擠壓，其連接桿因無法承受外力而斷裂，造成罹災者王○○、李○○併同搭乘設備自高度 19.55 公尺處墜落至地面，且兩人皆

未使用安全帽及安全帶，致全身多處骨折及顱骨骨折，創傷性休克死亡，且移動式起重機(編號/車號：○○72/機械○○81)搭配搭乘設備(設備編號○○96)之組合方式未經專業機構簽認。

1. 雇主對於起重機具之作業，應規定一定之運轉指揮信號，並指派專人負責辦理。(職業安全衛生設施規則第88條暨職業安全衛生法第6條第1項)

2. 雇主使用移動式起重機吊掛搭乘設備搭載或吊升人員作業時，應依下列規定辦理：一、搭乘設備及懸掛裝置(含熔接、鉚接、鉸鏈等部分之施工)，應妥予安全設計，並事前將其構造設計圖、強度計算書及施工圖說等，委託中央主管機關認可之專業機構簽認，其簽認效期最長2年；效期屆滿或構造有變更者，應重新簽認之。(起重升降機具安全規則第38條第1項第1款暨職業安全衛生法第6條第1項)

3. 雇主對於前項起重機之載人作業，應依據作業風險因素，事前擬訂作業方法、作業程序、安全作業標準及作業安全檢核表，使作業勞工遵行。(起重升降機具安全規則第38條第2項暨職業安全衛生法第6條第1項)
