從事混凝土澆置作業發生墜落致死職業災害

- 一、行業分類：建築工程業
- 二、災害類型：墜落、滾落
- 三、媒介物：施工架
- 四、罹災情形：死亡 1 人
- 五、發生經過：

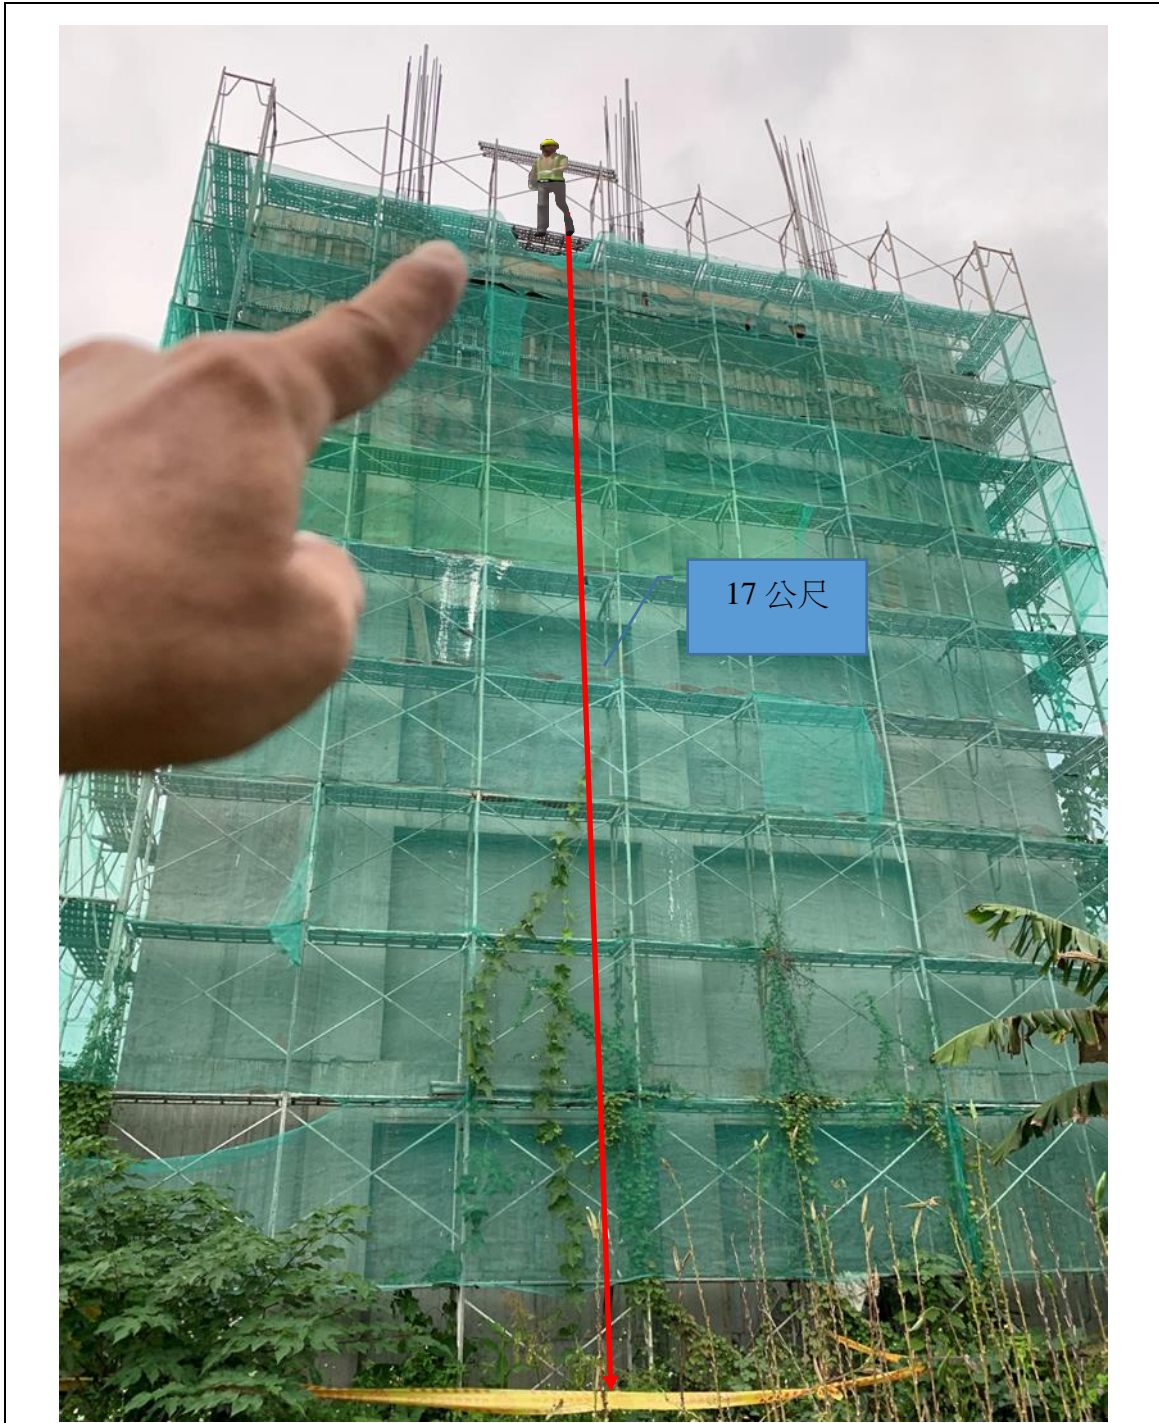
災害照片說明

(一)直接原因：罹災者辜○○從施工架第 11 層架墜落至地面（高差約 17 公尺）受傷送醫不治死亡。

(1)施工架工作臺外側未設置下拉桿。

現場罹災者幸○○墜落地點上方施工架第10層架處之防塵網有向外翻摺撕裂痕跡，同架層其他防塵網均完好，而第11層全部施工架均無下拉桿，第11層架工作台至地面高度約為17公尺。

1、雇主對於高度二公尺以上之…工作臺…等場所作業，勞工有遭受墜落危險之虞者，應於該處設置護欄…等防護設備。雇主設置前項設施有困難，或因作業之需要臨時將護欄、護蓋或安全網等防護設備拆除者，應採取使勞工使用安全帶等防止墜落致勞工遭受危險之措施。（營造安全衛生設施標準第 19 條暨職業安全衛生法第 6 條第 1 項）
