九十五年度鯉魚潭水庫安全檢查報告

主辦機關：經濟部水利署中區水資源局

執行單位：中興工程顧問股份有限公司

中華民國九十六年三月

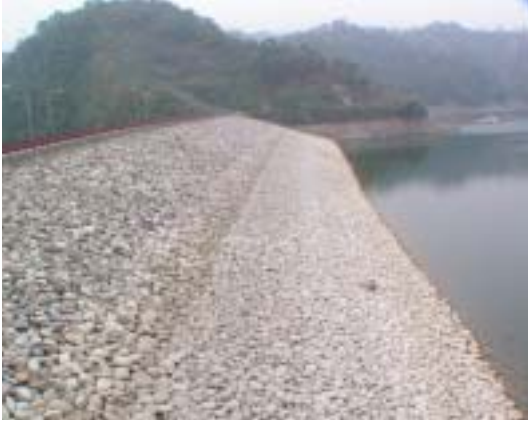
上游坡面臨水面顯示中心附近略為沉陷

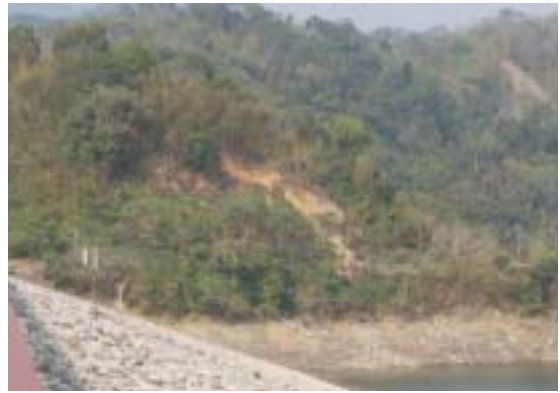
右壩座上遊測土石崩落

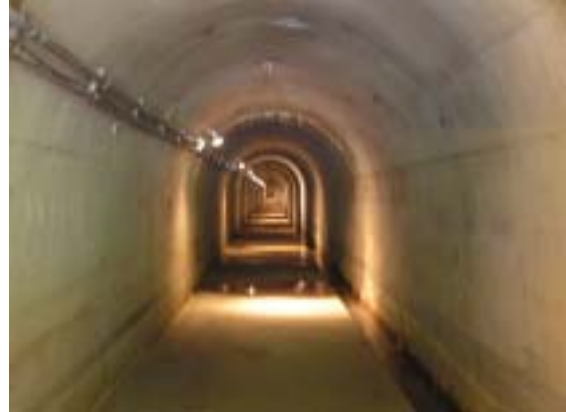
壩體廊道狀況良好

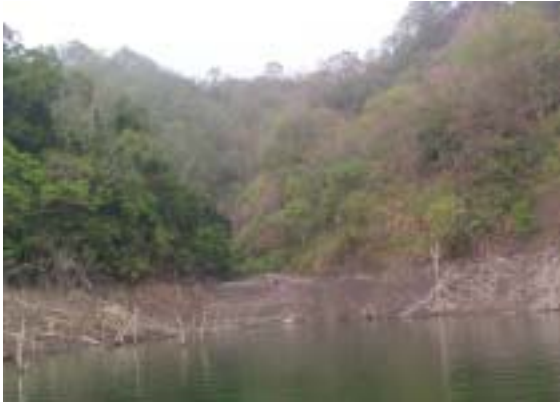
碼頭北側頁岩地區大量沖蝕現象

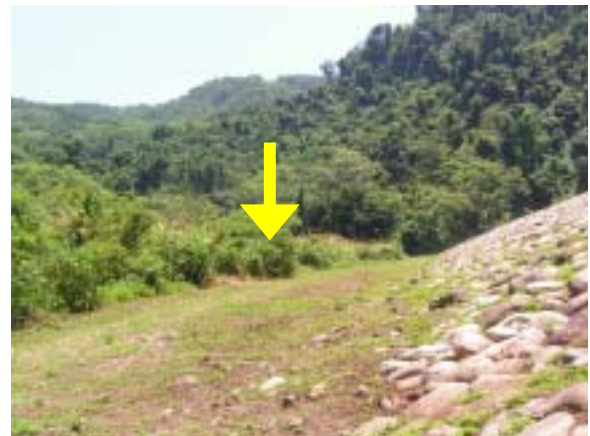
壩趾地區無異常凸起或滲水現象

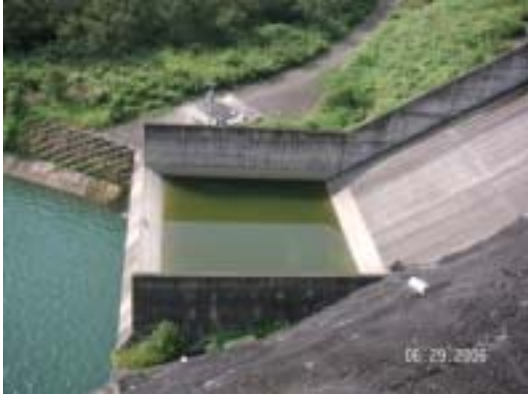
戽斗積水排水速度較慢

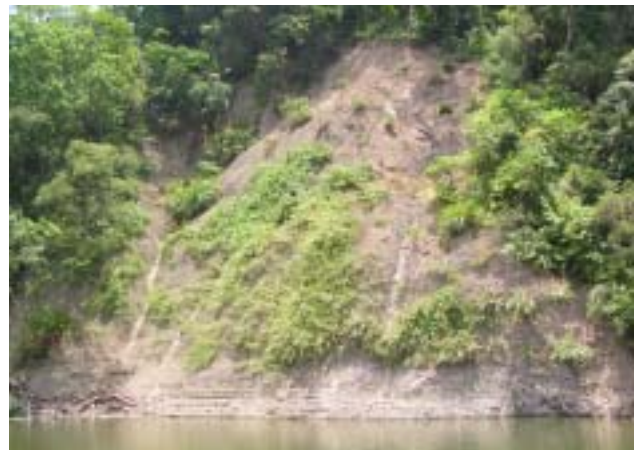
蓄水庫週邊碼頭北邊頁岩沖蝕現象

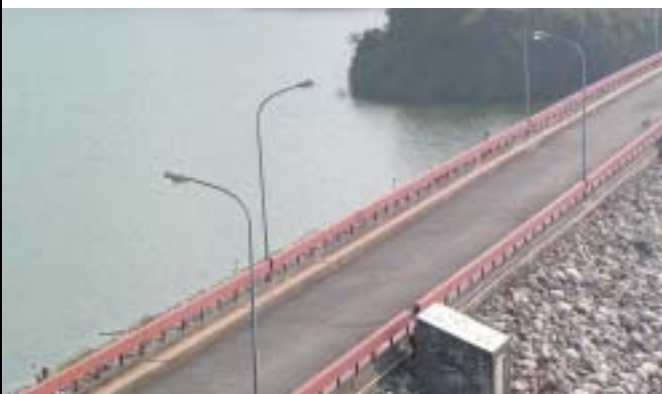
壩頂道路完整

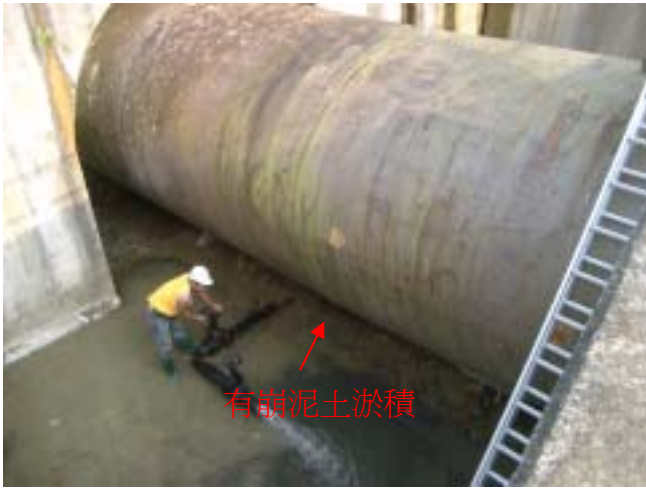
有崩泥土淤積

輸水路鋼管(曝露段)底部有崩泥土淤積情況

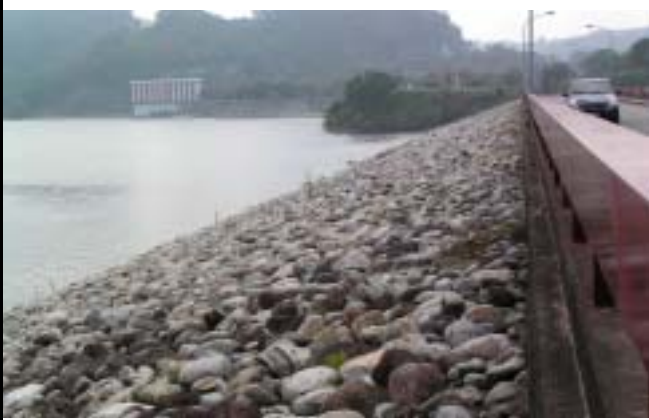
大壩上游坡面及水域無明顯異常現象

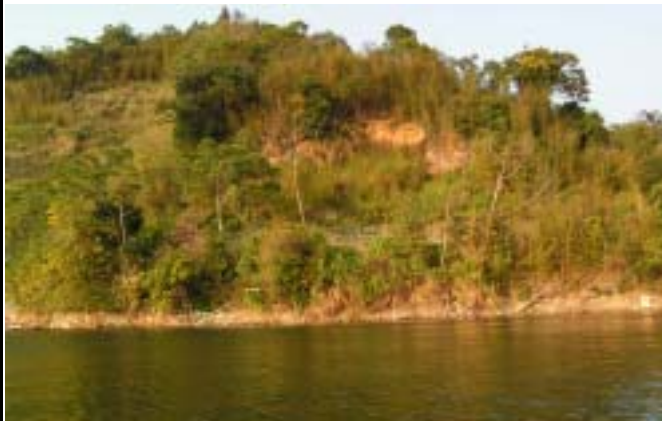
右壩座上游面卵礫石裸露無明顯擴大跡象

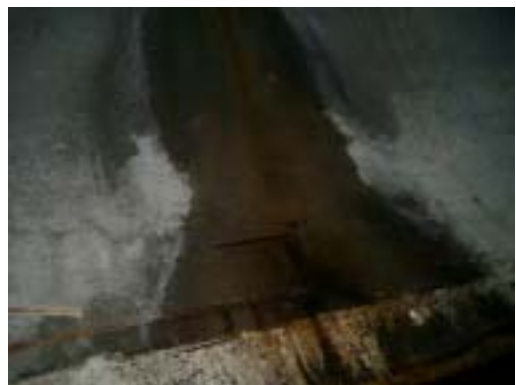
導水隧道襯砌露筋

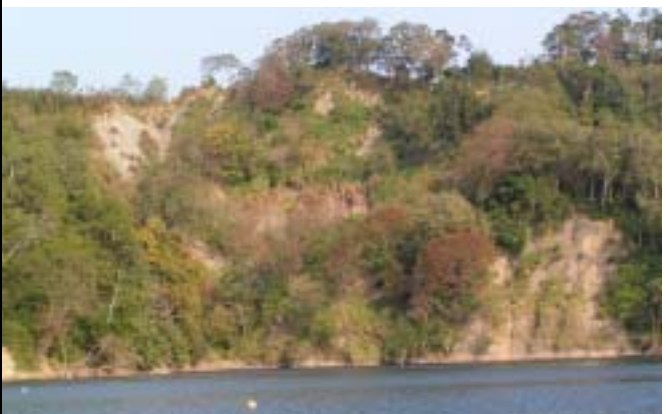
碼頭北方岩石裸露無明顯擴大跡象
